Commune : **LOURDES** | Rivière : **Le Gave de Pau**

Unité de gestion : Gironde-Adour-Dordogne
 Code : GTL_S_138 Date de mise à jour : 26/08/2016
 Auteur : SPC GTL

Code : GTL_R_7618 Date de mise à jour : 24/05/2022
 Auteur : SPC GTL

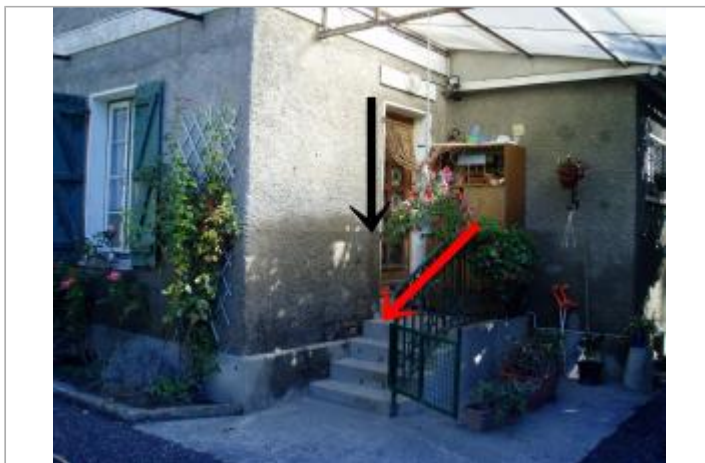
Photo du recensement d'origine. auteur photo : Klaus MARONNA

Commentaires : commentaires photo : Zoom sur la trace (flèche noire) qui est à 0.95m au-dessus du haut de la dernière marche de l'escalier (flèche rouge)., Vue vers l'amont sur la maison qui porte une trace de la crue. L'eau est montée à 0.95m au-dessus du haut de la dernière marche de l'escalier

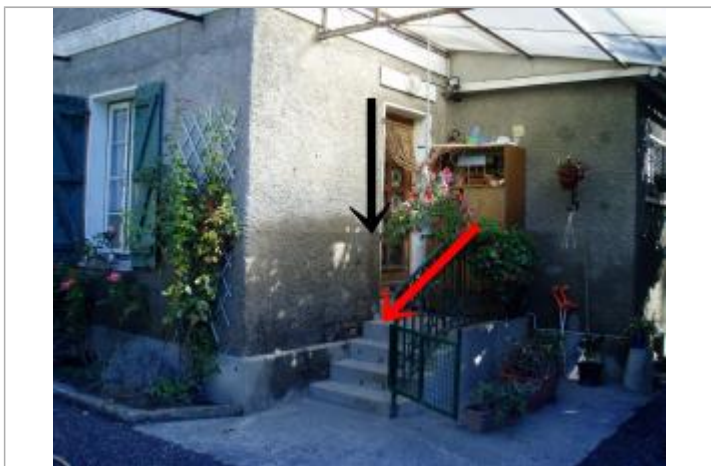
Méthode : Non renseigné
 Organisme : Inconnu
 Référence nivelée : Autre type de référence
 Système altimétrique : NGF IGN 1969 (système normal)
 Différence entre le niveau d'eau et la référence (en m) : 0.950 m

Photo du recensement d'origine. auteur photo : Klaus MARONNA
