Commune : **LARROQUE-SAINT-SERNIN**

Rivière : **L' Auloue**

## Box de l'hippodrome

**Code :** GTL\_S\_1391

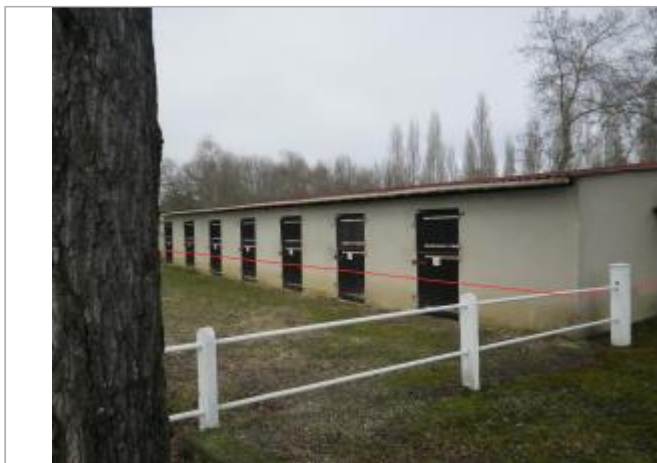
Photo du recensement d'origine. auteur photo : AGERIN - GF

**Commentaires :** Submersion de la partie basse de l'hippodrome - au niveau des bâtiments et des box. L'eau est allée jusqu'au talus délimitant le stade. Trait rouge : niveau atteint par la crue. - commentaires photo : Vue sur les box depuis la route menant aux tribunes.

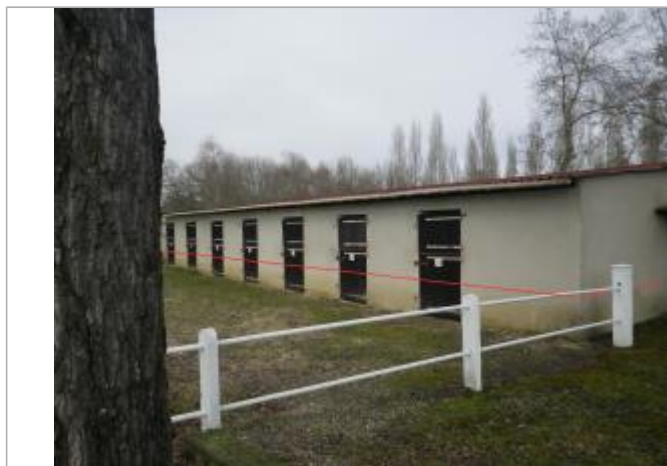
Nature du repère : **Laisse d'inondation**

**Différence entre le niveau d'eau et la référence (en m) :** 0.850 m

Photo du recensement d'origine. auteur photo : AGERIN - GF
