Commune : **SALIGOS**

Rivière : **Le Gave de Pau**

Passerelle de Saligos.

Code : GTL_S_147

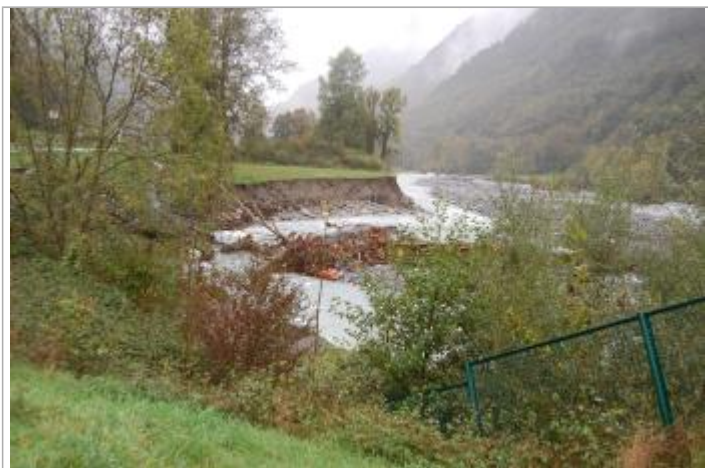
Commentaires : La passerelle a été emportée par la crue. Les berges ont été érodées sur plus de 5 m de large par endroit. - commentaires photo : Vue sur la partie érodée de la berge qui supportait la passerelle. - Vue d'ensemble sur les restes de la passerelle.

État du repère : Disparu

Photo du recensement d'origine. auteur photo : GEOSPHAIR
