Commune : **SALIGOS**

Rivière : **Le Gave de Pau**

## Passerelle de Saligos.

**Code :** GTL\_S\_147

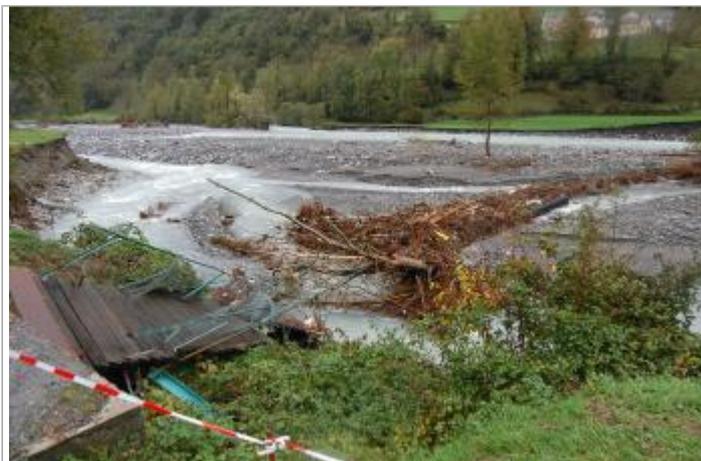
Photo du recensement d'origine. auteur photo : GEOSPHAIR

**Commentaires :** La passerelle a été emportée par la crue. Les berges ont été érodées sur plus de 5 m de large par endroit. - commentaires photo : Vue sur la partie érodée de la berge qui supportait la passerelle. - Vue d'ensemble sur les restes de la passerelle.
