Commune : MONTREJEAU

En amont du pont de Montrejeau

Rivière : La Garonne

Unité de gestion : Garonne-Tarn-Lot**Code :** GTL_S_1484**Date de mise à jour :** 14/02/2023**Auteur :** SPC GTL

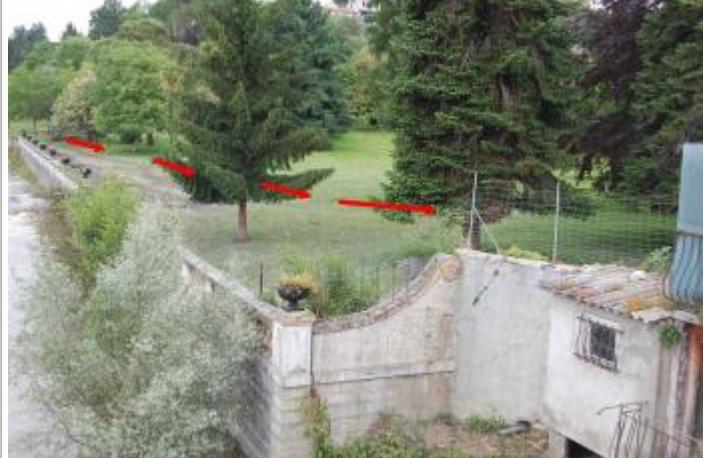
Photo du recensement d'origine. auteur photo : GEOSPHAIR

Commentaires : Laisse de crue. - commentaires photo : La crue a déborde dans le bas des jardins du chateau. Le trait rouge matérialise le niveau atteint par la crue.

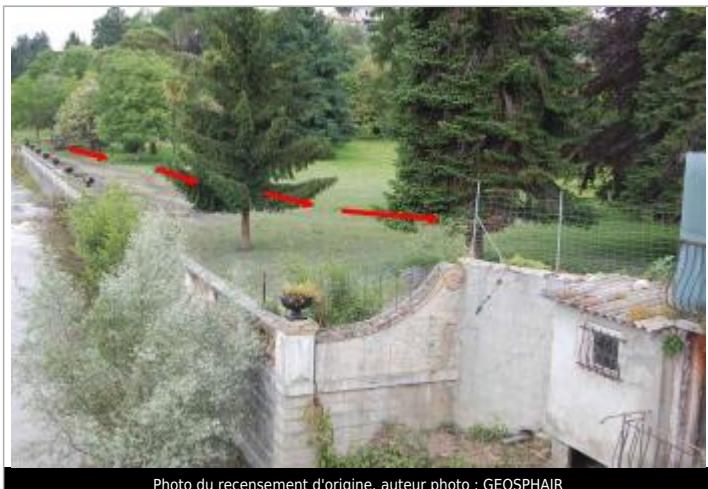
Photo du recensement d'origine. auteur photo : GEOSPHAIR

Maximum de l'inondation : Oui**Visibilité :** Non**État du repère :** Disparu**Pérennité :** Aucune**Repère calculé :** Non**PHEC :** Non

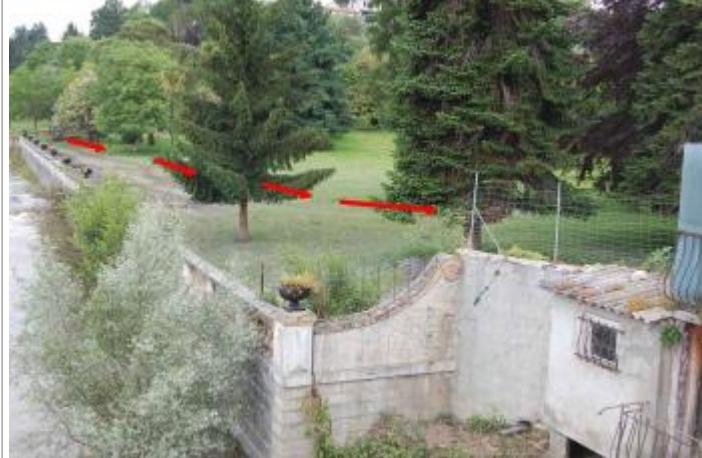
Photo du recensement d'origine. auteur photo : GEOSPHAIR

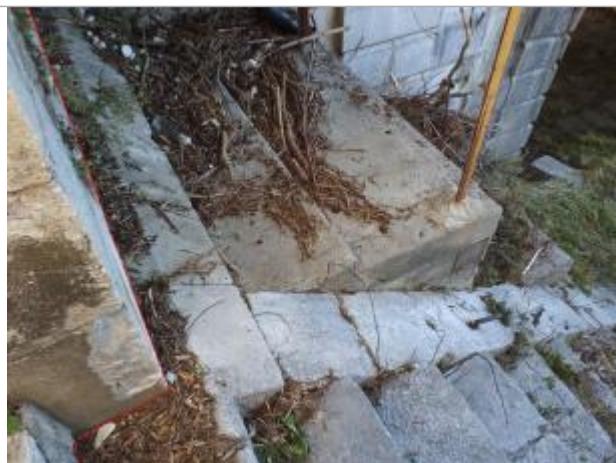
Altitude calculée de l'eau : **416.64 m**

Débris végétaux sur les marches du pont ©Survey

Maximum de l'inondation : Oui**Visibilité :** Oui**Pérennité :** Aucune**État du repère :** Disparu**Repère calculé :** Non**PHEC :** Non

Méthode : GPS**Référence nivellée :** Autre type de référence**Description référence du repère :** sol**Système altimétrique :** NGF IGN 1969 (système normal)**Altitude de la référence (en m) :** 416.640 m**Différence entre le niveau d'eau et la référence (en m) :** 0.000 m**Altitude calculée de l'eau (en m) :** 416.64
