Commune : **BAGNERES-DE-LUCHON****Avenue Jacques Barrau**Rivière : **La Garonne****1** Repère(s) sur le site**GÉNÉRAL****Unité de gestion :** Garonne-Tarn-Lot**Code :** GTL_S_1512**Date de mise à jour :** 12/01/2018**Auteur :** SPC GTL

**18 Juin 2013**Nature de l'inondation : **Débordement de cours d'eau****Commentaires :** Rupture des murs le long de la Pique**GÉNÉRAL****Code :** GTL_R_8336**Auteur :** SPC GTL**Date de mise à jour :**

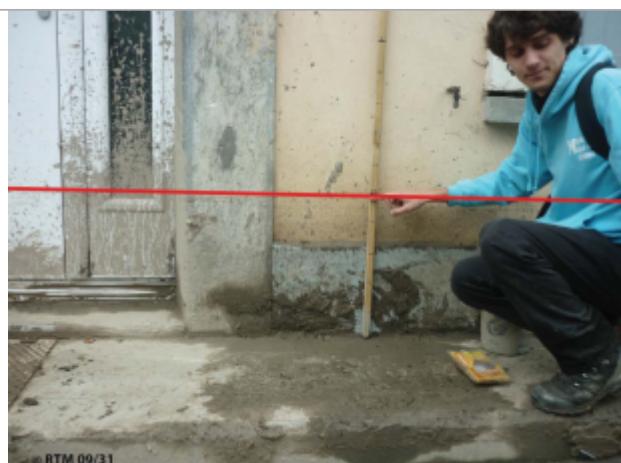
Altitude calculée de l'eau : **non déterminé**Nature du repère : **Laisse d'inondation****MARQUE****Maximum de l'inondation :** Oui**Visibilité :** Non renseigné**État du repère :** Disparu**Pérennité :** Aucune**Repère calculé :** Non**PHEC :** Non**SOURCE DE REPÉRAGE : REX DE LA CRUE DU 18 JUIN 2013 DE LA GARONNE AMONT ET DE LA PIQUE -****Type de repérage :** Campagne de terrain post-inondation**Organisme :** Bureau d'études**NIVELLEMENT D'ORIGINE****Méthode :** Non renseigné**Organisme :** Inconnu**Référence nivelée :** Autre type de référence**Système altimétrique :** NGF IGN 1969 (système normal)**Différence entre le niveau d'eau et la référence (en m) :** 0.500 m
