Commune : SAINT-MAMET

Rivière : La Garonne

Chemin des moulins - Chausson matériaux**1** Repère(s) sur le site**GÉNÉRAL**

Code : GTL_S_1554

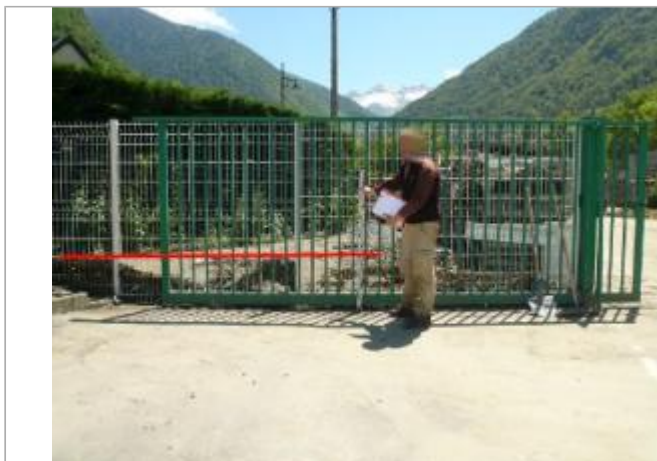
Photo du recensement d'origine. auteur photo : RTM 09 31

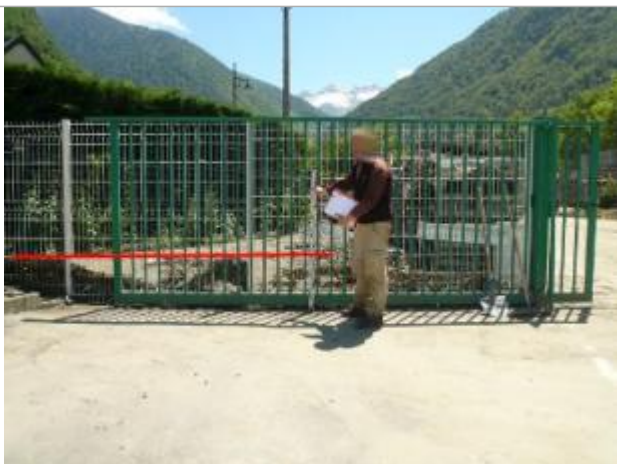
Nature du repère : Laisse d'inondation

État du repère : Disparu

Différence entre le niveau d'eau et la référence (en m) : 0.600 m

Photo du recensement d'origine. auteur photo : RTM 09 31
