Commune : **LOURES-BAROUSSE**

Rivière : **La Garonne**

Des garages rue St Jams.

Code : GTL_S_1626

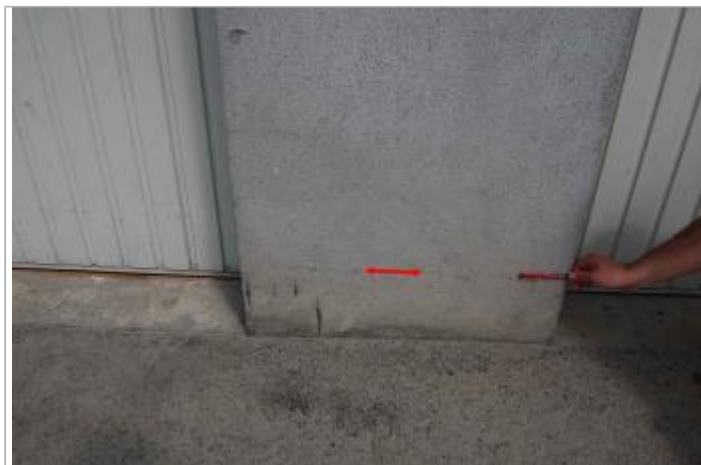
Photo du recensement d'origine. auteur photo : GEOSPHAIR

Commentaires : Laisse de crue. - commentaires photo : Vue d'ensemble. Le trait rouge matérialise le niveau atteint par la crue. - Au niveau des garages- il y avait 0.21 m d'eau. Le trait rouge matérialise le niveau atteint par la crue.

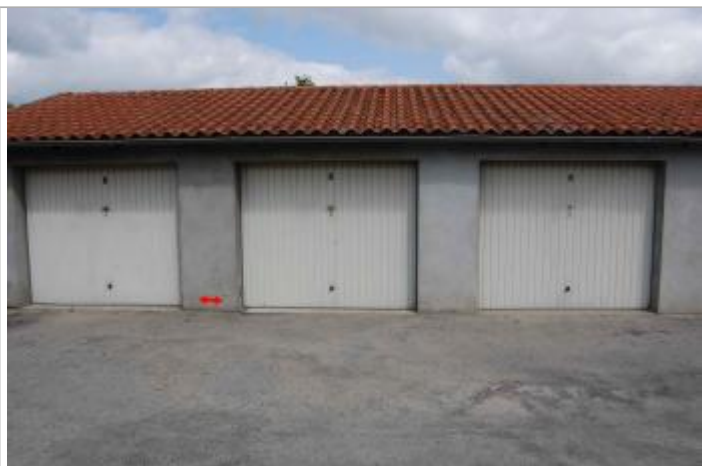
Différence entre le niveau d'eau et la référence (en m) : 0.210 m

Photo du recensement d'origine. auteur photo : GEOSPHAIR
