Commune : AUCH

Piscine découverte.

Rivière : Le Gers

Unité de gestion : Garonne-Tarn-Lot**Code :** GTL_S_1627**Date de mise à jour :** 25/08/2016**Auteur :** SPC GTL

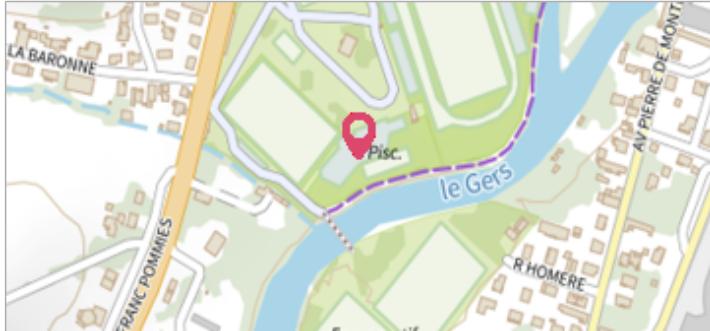
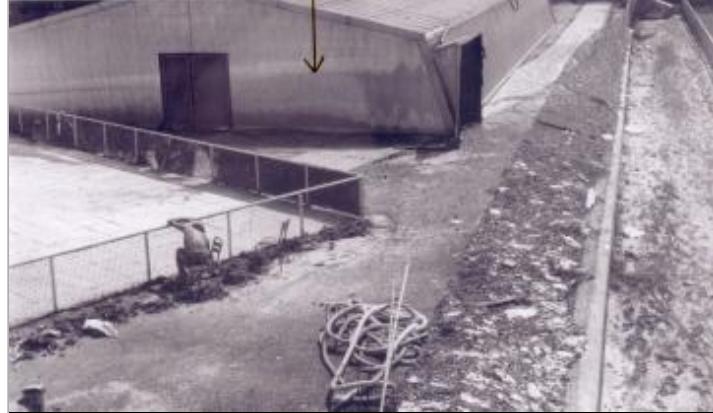
Photo du recensement d'origine. auteur photo : Klaus MARONNA

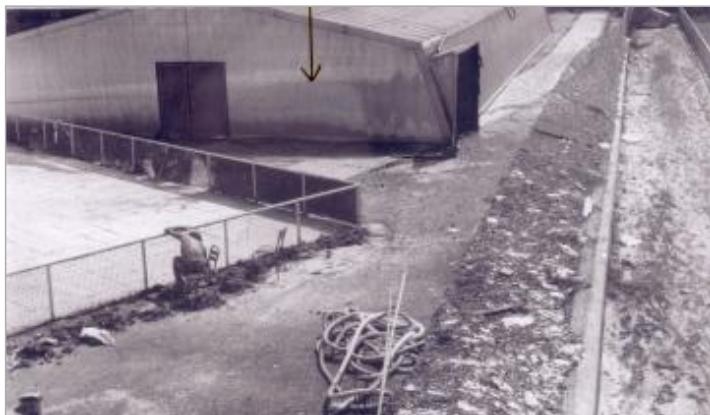
Commentaires : Vue sur la clôture de la piscine découverte. Sur le hangar attenant à la piscine - la crue a laissé une trace à 2 - 00 m environ du sol (Flèche). Source: mairie d'Auch.

Photo du recensement d'origine. auteur photo : Klaus MARONNA

Maximum de l'inondation : Oui**Visibilité :** Non**État du repère :** Disparu**Pérennité :** Aucune**Repère calculé :** Non**PHEC :** Non renseigné**SOURCE DE REPÉRAGE : ALBUM PHOTOGRAPHIES DE CRUES DES AFFLUENTS DE RIVE GAUCHE DE LA GARONNE ENTRE LA SAVE ET LA BAÏSE (K MARONNA) -****Type de repérage :** Campagne de terrain post-inondation**Organisme :** Bureau d'études
