Commune : LOURES-BAROUSSE

Hostellerie des vallées.

Rivière : La Garonne

1 Repère(s) sur le site**GÉNÉRAL****Unité de gestion :** Garonne-Tarn-Lot**Code :** GTL_S_1628**Date de mise à jour :** 25/08/2016**Auteur :** SPC GTL

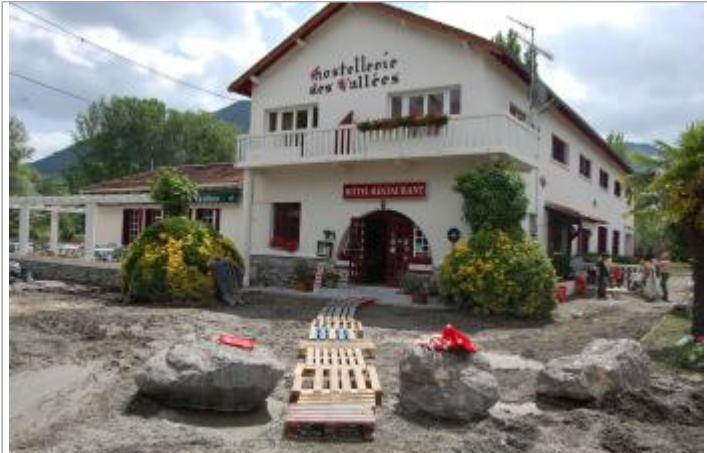
Photo du recensement d'origine. auteur photo : GEOSPHAIR

Commentaires : Laisse de crue. - commentaires photo : Vue d'ensemble. On peut noter les importants dépôts limoneux sur le parking et autour du restaurant. - Lors de la crue - il y avait 0.30m d'eau au niveau du seuil du restaurant et il y a eu des embâcles sur le pont de la RD 33d. Le trait rouge matérialise le niveau atteint par la crue.

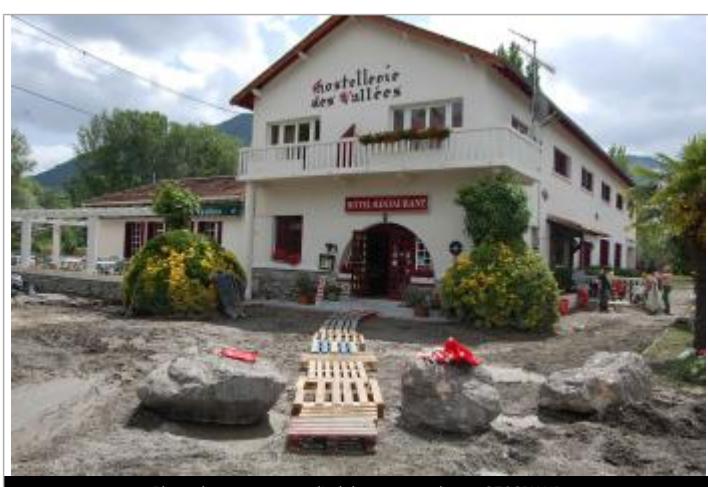
MARQUE**Maximum de l'inondation :** Oui**Visibilité :** Non renseigné**État du repère :** Disparu**Pérennité :** Aucune**Repère calculé :** Non**PHEC :** Non**SOURCE DE REPÉRAGE : - -****Type de repérage :** Non renseigné**Organisme :** GEOSPHAIR**NIVELLEMENT D'ORIGINE****Méthode :** Non renseigné**Organisme :** Inconnu**Référence nivelée :** Autre type de référence**Système altimétrique :** NGF IGN 1969 (système normal)**Différence entre le niveau d'eau et la référence (en m) :** 0.300 m

Photo du recensement d'origine. auteur photo : GEOSPHAIR
