Commune : AUCH

Rivière : Le Gers

## Boulevard Sadi Carnot et du Gers vers l'amont

**Unité de gestion :** Garonne-Tarn-Lot**Code :** GTL\_S\_1668**Date de mise à jour :** 10/10/2017**Auteur :** SPC GTL

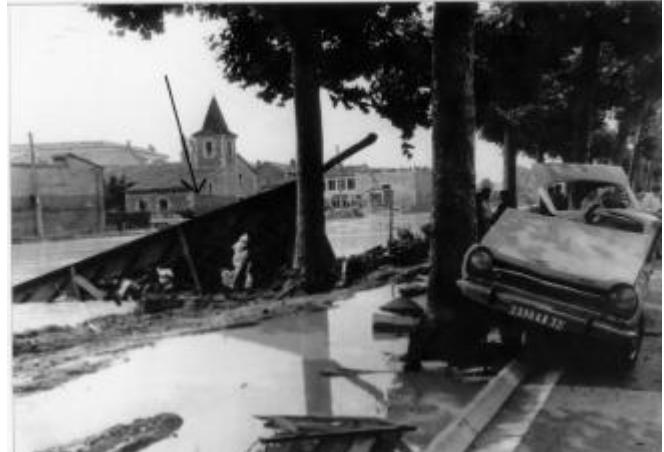
Photo du recensement d'origine. auteur photo : Klaus MARONNA

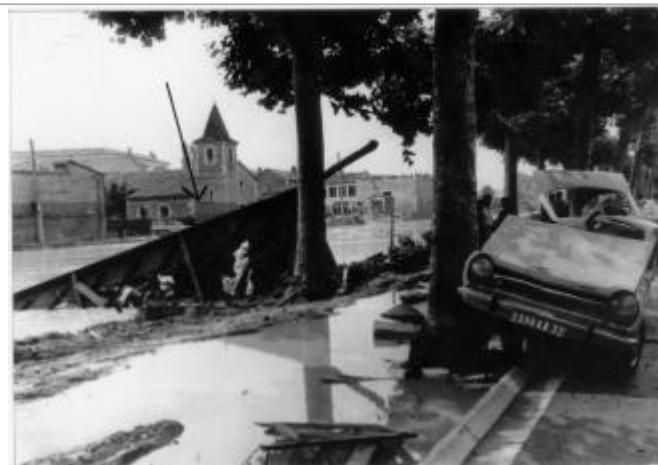
Nature de l'inondation : **Débordement de cours d'eau**Altitude calculée de l'eau : **non déterminé**Nature du repère : **Photographie****Commentaires :** Vue depuis le boulevard vers l'amont. Sur l'église au centre de la photographie (rive droite) - la crue a laissé une trace d'humidité nette (flèche). Source: crédit photo Dépêche du Midi.

Photo du recensement d'origine. auteur photo : Klaus MARONNA
