Commune : **GAVARNIE-GEDRE** | Rivière : **Le Gave de Pau**

Unité de gestion : Gironde-Adour-Dordogne
 Code : GTL_S_167 Date de mise à jour : 26/08/2016
 Auteur : SPC GTL

Code : GTL_R_7616 Date de mise à jour : 24/04/2018
 Auteur : SPC GTL

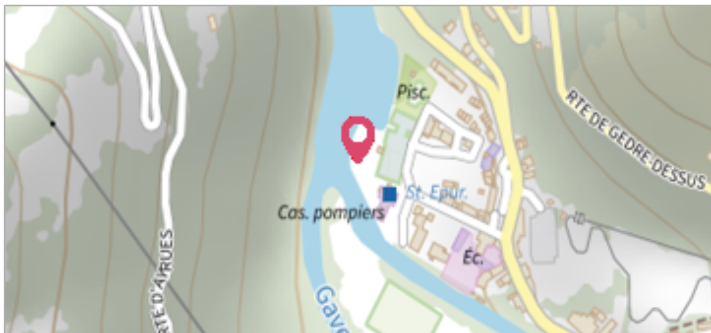
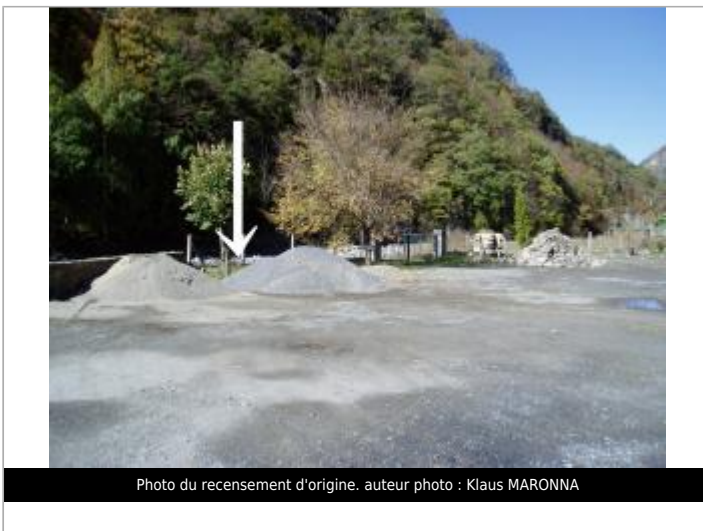
en contrebas de la patinoire.

Nature de l'inondation : **Débordement de cours d'eau** Nature du repère : **Laisse d'inondation**

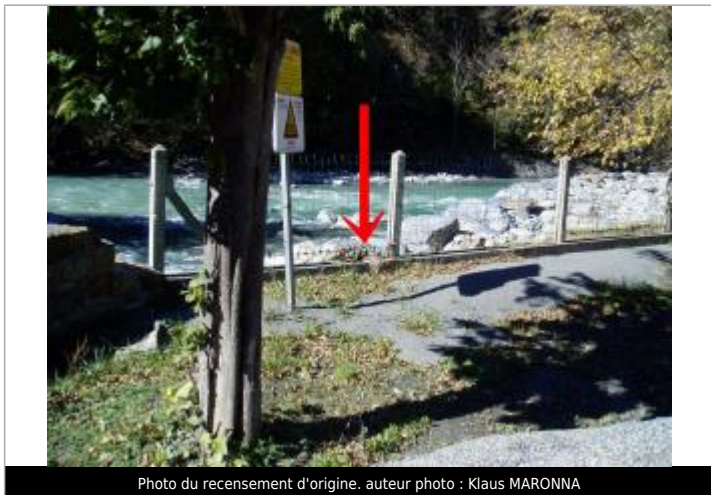
Commentaires : commentaires photo : Zoom sur les débris qui sont à 18cm au-dessus du muret en béton.,En bordure du Gave la crue a déposé des débris dans le grillage (voir zoom).

Maximum de l'inondation : Oui
 Visibilité : Non État du repère : Disparu
 Pérennité : Aucune Repère calculé : Non
 PHEC : Non renseigné
