Commune : **BARBAZAN**

Rivière : **La Garonne**

## Batiment de la maison de retraite- rue de la Prade.

**Code :** GTL\_S\_1687

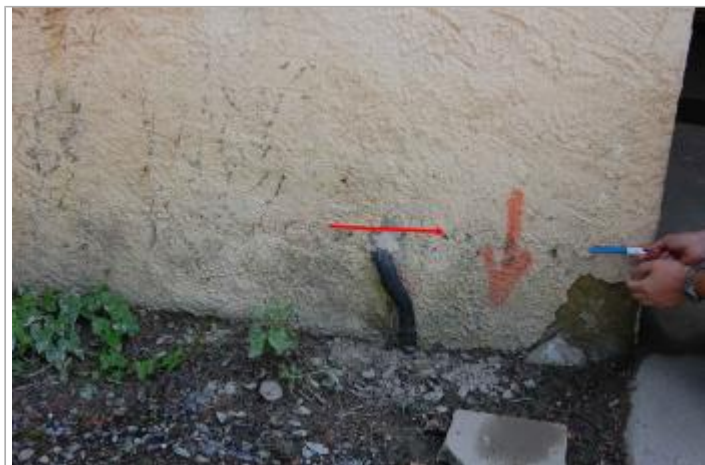
Photo du recensement d'origine. auteur photo : GEOSPHAIR

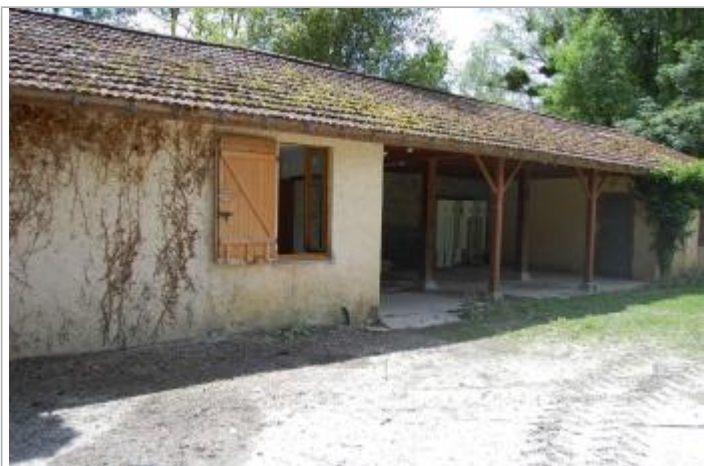
**Commentaires :** Laisse de crue. - commentaires photo : Vue d'ensemble. - Lors de la crue- il y avait 0.33m d'eau au niveau du mur. Le trait rouge materialise le niveau atteint par la crue.

Photo du recensement d'origine. auteur photo : GEOSPHAIR
