Commune : **PAVIE** | Rivière : **Le Gers**

Rue Eustache de Beaumarchais.

Code : GTL_R_3279 Date de mise à jour : 24/04/2018
 Auteur : SPC GTL

Code : GTL_R_3222 Date de mise à jour : 19/02/2018
 Auteur : SPC GTL

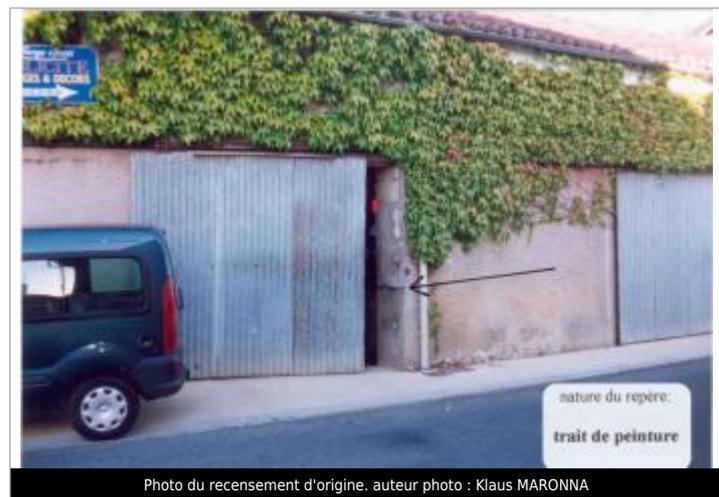
8 Juillet 1977 Altitude calculée de l'eau : **non déterminé**

Nature de l'inondation : **Débordement de cours d'eau** Nature du repère : **Marque peinture ou encre**

Maximum de l'inondation : Oui
 Visibilité : Oui Repère calculé : Non
 Pérennité : Non renseigné
 PHEC : Non renseigné

Méthode : Non renseigné
 Organisme : Inconnu
 Référence nivelée : Autre type de référence
 Système altimétrique : NGF IGN 1969 (système normal)
 Différence entre le niveau d'eau et la référence (en m) : 0.960 m

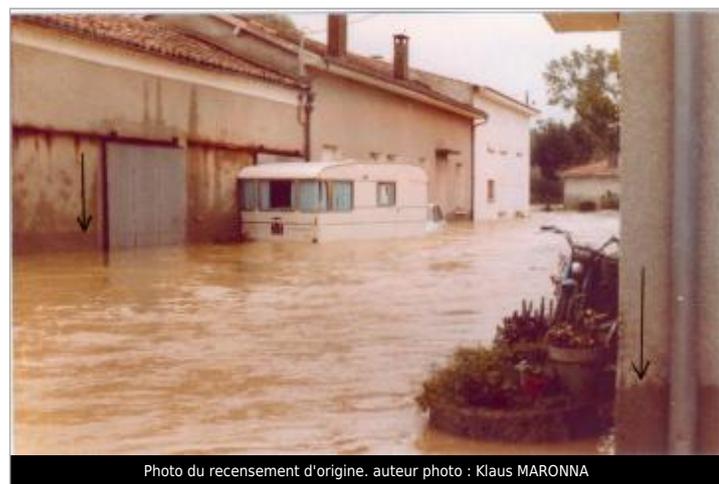
Nature de l'inondation : **Débordement de cours d'eau** Nature du repère : **Photographie**

Commentaires : La photographie a été prise après le maximum de la crue comme en témoignent les traces d'humidité sur les bâtiments (flèches). Le hangar à gauche sur la photographie porte un repère de cette crue. Source Mairie de Pavie.

Maximum de l'inondation : Oui
 Visibilité : Non État du repère : Disparu
 Pérennité : Non renseigné Repère calculé : Non
 PHEC : Non renseigné
