Commune : PAVIE

Rivière : Le Gers

parking en aval immédiat du pont

Unité de gestion : Garonne-Tarn-Lot**Code :** GTL_S_1709**Date de mise à jour :** 19/07/2017**Auteur :** SPC GTL

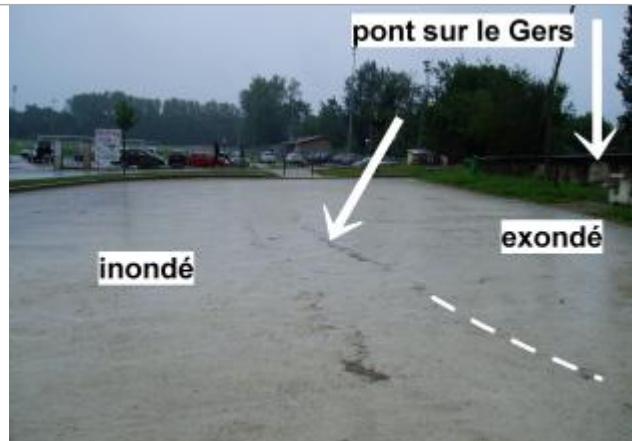
Vue vers l'amont. Sur le parking la crue a déposé une laisse nette dont le tracé a été prolongé par une ligne discontinue. Il est à noter que c'est la partie du parking jouxtant le lit mineur qui est restée exondée.

**31 Mai 2013****Nature de l'inondation :** Débordement de cours d'eau**Altitude calculée de l'eau :** non déterminé**Nature du repère :** Laisse d'inondation

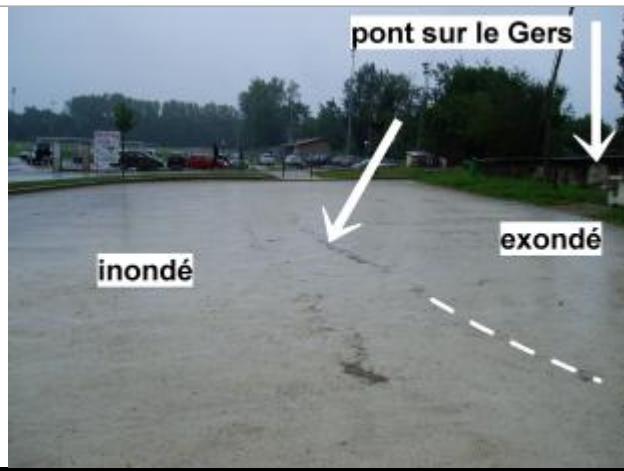
Vue vers l'amont du parking

Maximum de l'inondation : Oui**Visibilité :** Non**État du repère :** Disparu**Pérennité :** Aucune**Repère calculé :** Non**PHEC :** Non
