Commune: SAINT-MARTIN-DE-GOYNE

# Moulin de Goyne

Code: GTL\_S\_1725 Date de mise à jour: 09/10/2017

Rivière : Le Gers

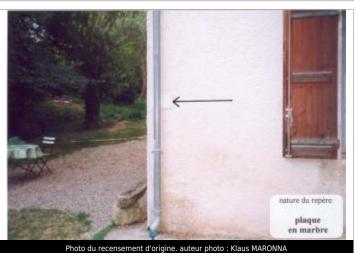
Vue maison

Commentaires: L'eau est arrivée devant la maison soit 1.58 m en dessous de la plaque de crue de 1977 fixée sur la maison

## LAISSE DE CRUE AU SOL - 19/12/2019

**Commentaires sur le nivellement :** L'eau est arrivée devant la maison soit 1.58 m en dessous de la plaque de crue de 1977 fixée sur la

maison

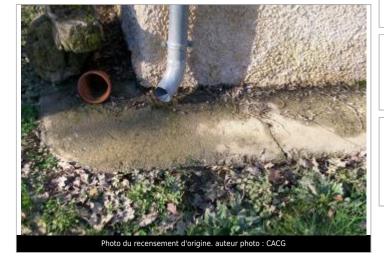
Photo du recensement d'origine. auteur photo : Klaus MARONNA

Commentaires: eau a atteint la base du mur de la maison

Visibilité : Oui État du repère : Disparu Pérennité : Aucune Repère calculé : Non
