Commune : **ESTENOS** | Rivière : **La Garonne**

Unité de gestion : Garonne-Tarn-Lot
 Code : GTL_S_1769 Date de mise à jour : 25/08/2016
 Auteur : SPC GTL

Code : GTL_R_8458 Date de mise à jour : 17/04/2018
 Auteur : SPC GTL

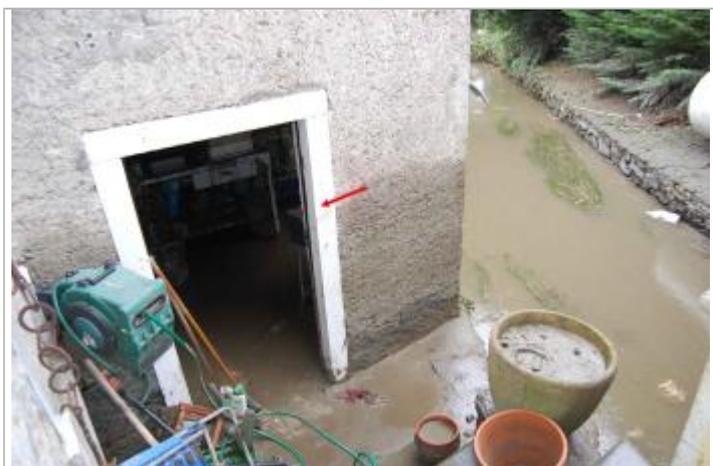
Photo du recensement d'origine. auteur photo : GEOSPHAIR

Commentaires : Laisse de crue. - commentaires photo : Il y avait environ 1.50 m d'eau u niveau e la porte d'accès a la cave. Le trait rouge materialise le niveau atteint par la crue.

Maximum de l'inondation : Oui
 Visibilité : Non État du repère : Disparu
 Pérennité : Aucune Repère calculé : Non
 PHEC : Non

Méthode : Non renseigné
 Organisme : Inconnu
 Référence nivelée : Autre type de référence
 Système altimétrique : NGF IGN 1969 (système normal)
 Différence entre le niveau d'eau et la référence (en m) : 1.500 m
