Commune : **ESTENOS**

Rivière : **La Garonne**

Lieu-dit Padarnos.

Code : GTL_S_1784

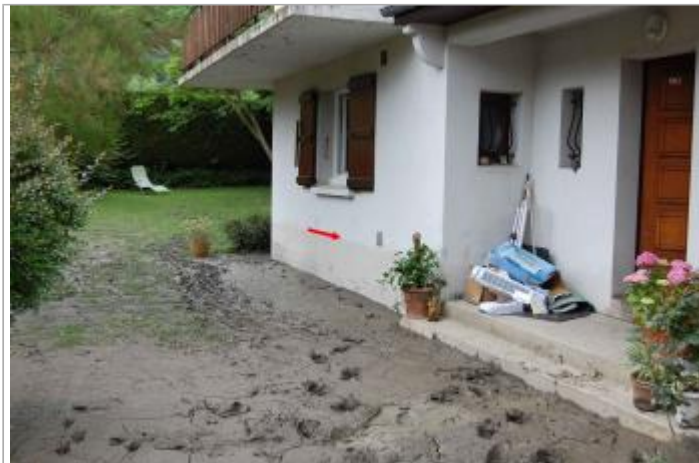
Photo du recensement d'origine. auteur photo : GEOSPHAIR
