Commune : **ESTENOS**

Rivière : **La Garonne**

Lieu-dit Padarnos.

Code : GTL_S_1784

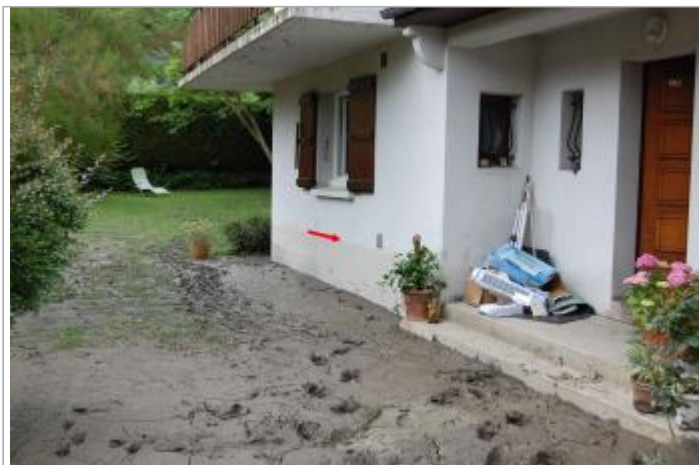
Photo du recensement d'origine. auteur photo : GEOSPHAIR

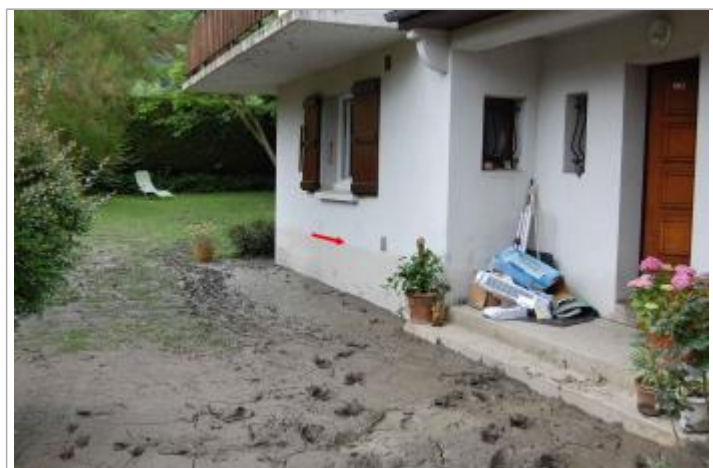
Commentaires : Laisse de crue. - commentaires photo : Il y avait 0.72m d'eau au niveau du mur. La maison a été inondée. Le trait rouge matérialise le niveau atteint par la crue.

Photo du recensement d'origine. auteur photo : GEOSPHAIR
