Commune : **ESTENOS**

Rivière : **La Garonne**

Lieu-dit Padarnos.

Code : GTL_S_1784

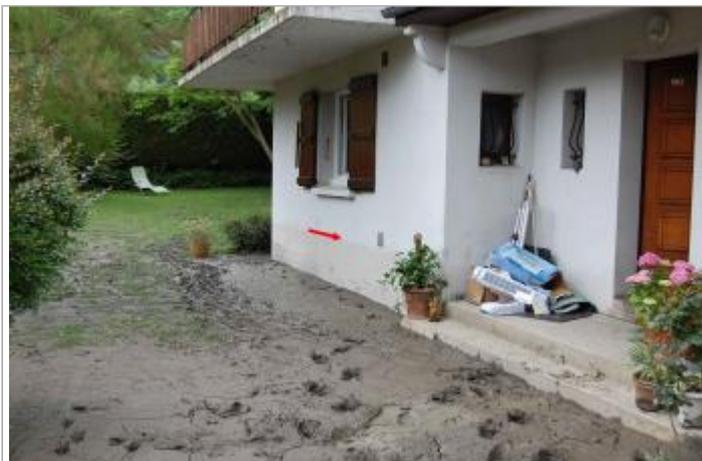
Photo du recensement d'origine. auteur photo : GEOSPHAIR

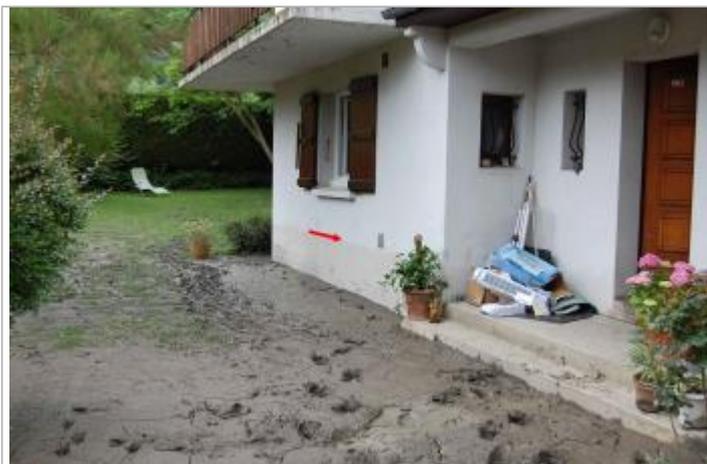
Code : GTL_R_8456

Commentaires : Laisse de crue. - commentaires photo : Il y avait 0.72m d'eau au niveau du mur. La maison a été inondée. Le trait rouge matérialise le niveau atteint par la crue.

Photo du recensement d'origine. auteur photo : GEOSPHAIR

État du repère : Disparu

Différence entre le niveau d'eau et la référence (en m) : 0.720 m
