Commune : **ESTENOS** | Rivière : **La Garonne**

**Village**

**GÉNÉRAL**

Unité de gestion : Garonne-Tarn-Lot  
 Code : GTL\_S\_1800      Date de mise à jour : 15/01/2018  
 Auteur : SPC GTL

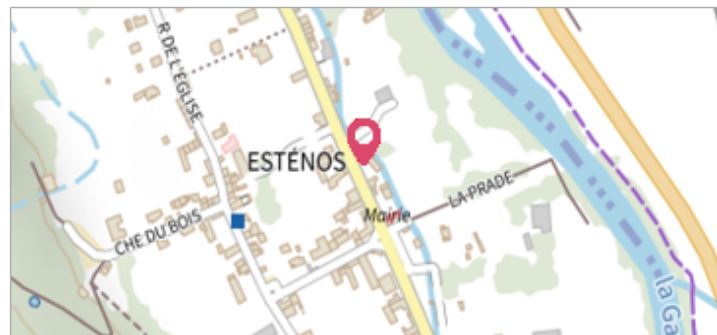
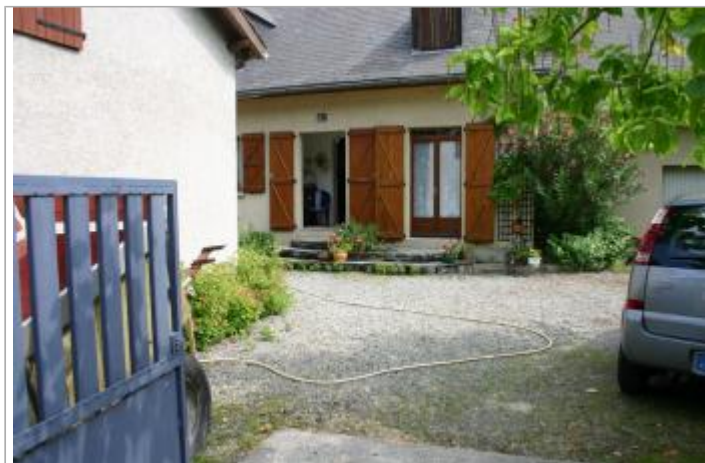
Photo du recensement d'origine. auteur photo : AGERIN

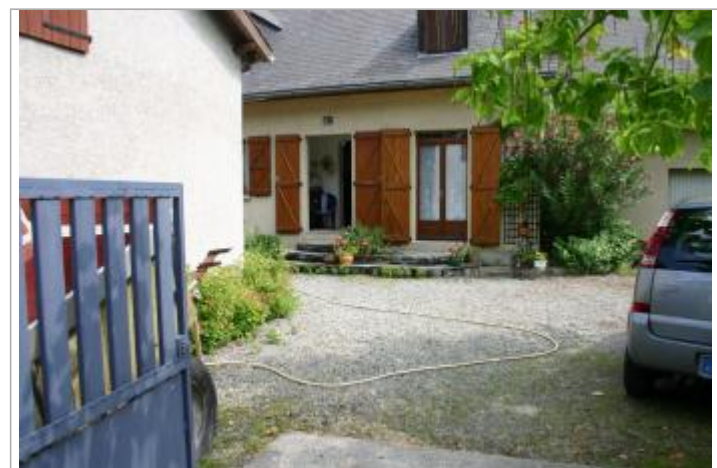
**Commentaires :** Lors de la crue du 19 mai 1977 - l'eau est montée dans la cour jusqu'à atteindre le milieu de la première marche (en partant du bas). Concrètement - cela correspond à 10 à 20 cm d'eau devant la maison.

Maximum de l'inondation : Oui  
 Visibilité : Non      État du repère : Disparu  
 Pérennité : Aucune      Repère calculé : Non  
 PHEC : Non

Photo du recensement d'origine. auteur photo : AGERIN
