Commune : **ESTENOS**Rivière : **La Garonne****Le village au n44.****1**

**GÉNÉRAL****Unité de gestion :** Garonne-Tarn-Lot**Code :** GTL\_S\_1804**Date de mise à jour :** 25/08/2016**Auteur :** SPC GTL

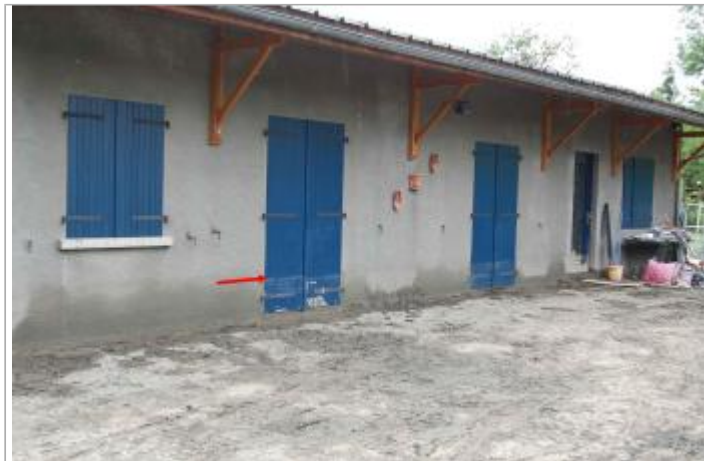
Photo du recensement d'origine. auteur photo : GEOSPHAIR

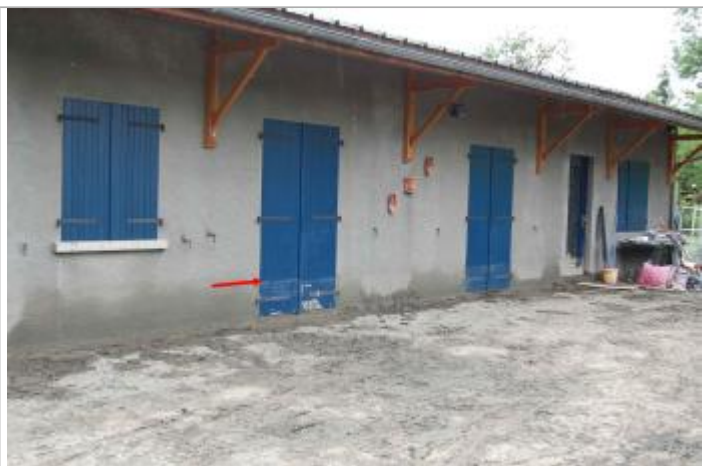
**18 Juin 2013**Altitude calculée de l'eau : **non déterminé**Nature de l'inondation : **Débordement de cours d'eau**Nature du repère : **Laisse d'inondation****Commentaires :** Laisse de crue. - commentaires photo : Lors de la crue- il y avait 0.50 m d'eau (par rapport au terrain naturel). Le trait rouge matérialise le niveau atteint par la crue.**GÉNÉRAL****Code :** GTL\_R\_8454**Date de mise à jour :****Auteur :** SPC GTL

Photo du recensement d'origine. auteur photo : GEOSPHAIR
