Commune : **ESTENOS**

Rivière : **La Garonne**

Le village au n77.

Code : GTL_S_1806

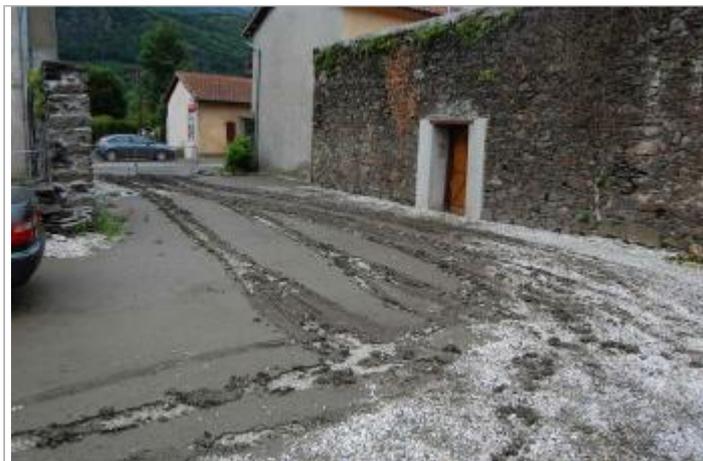
Photo du recensement d'origine. auteur photo : GEOSPHAIR

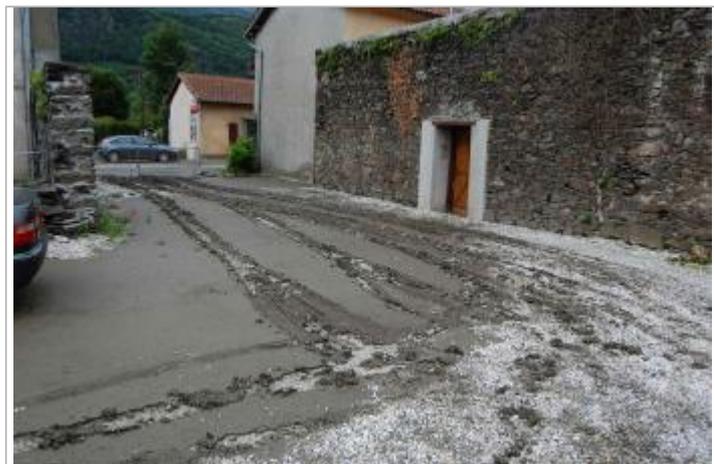
Commentaires : Laisse de crue. - commentaires photo : Vue d'ensemble avec d' importants depots limoneux. - Il y avait 0.20m au niveau du seuil de la porte. Le trait rouge materialise le niveau atteint par la crue.

État du repère : Disparu

Photo du recensement d'origine. auteur photo : GEOSPHAIR
