Commune : **ESTENOS** | Rivière : **La Garonne**

Unité de gestion : Garonne-Tarn-Lot
Code : GTL_S_1817 **Date de mise à jour :** 25/08/2016
Auteur : SPC GTL

Code : GTL_R_8446 **Date de mise à jour :** 19/02/2018
Auteur : SPC GTL

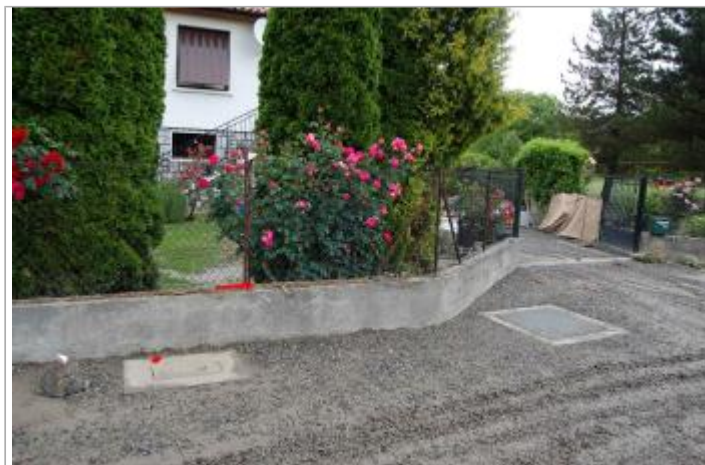
Photo du recensement d'origine. auteur photo : GEOSPHAIR

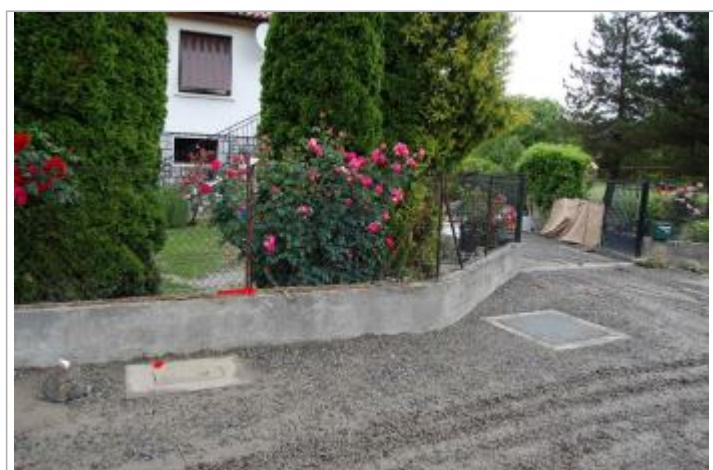
Commentaires : Laisse de crue. - commentaires photo : Il y avait 0.52 m d'eau au niveau du mur de cloture. Le trait rouge au centre de la photographie matérialise le niveau atteint par la crue.

Maximum de l'inondation : Oui
Visibilité : Non **État du repère :** Disparu
Pérennité : Aucune **Repère calculé :** Non
PHEC : Non

Photo du recensement d'origine. auteur photo : GEOSPHAIR
