Commune : **ESTENOS** | Rivière : **La Garonne**

**Le village au n50.**

Unité de gestion : Garonne-Tarn-Lot  
 Code : GTL\_S\_1820      Date de mise à jour : 25/08/2016  
 Auteur : SPC GTL

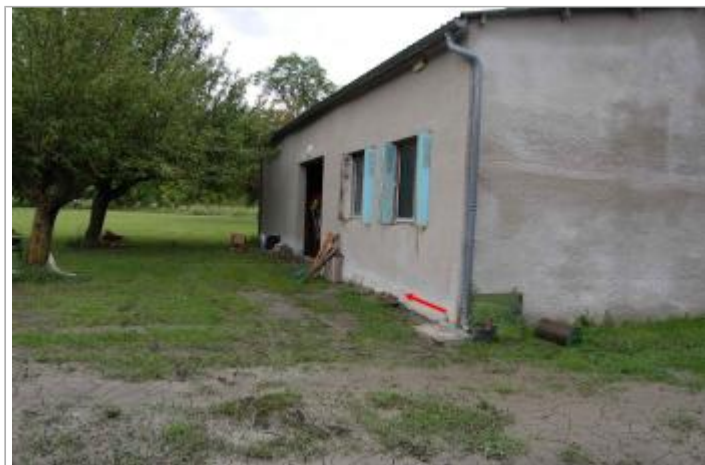
Photo du recensement d'origine. auteur photo : GEOSPHAIR

**Commentaires :** Laisse de crue. - commentaires photo : Le trait rouge materialise le niveau atteint par la crue. - Il y avait 0.17m au niveau du seuil du garage. Le trait rouge materialise le niveau atteint par la crue.

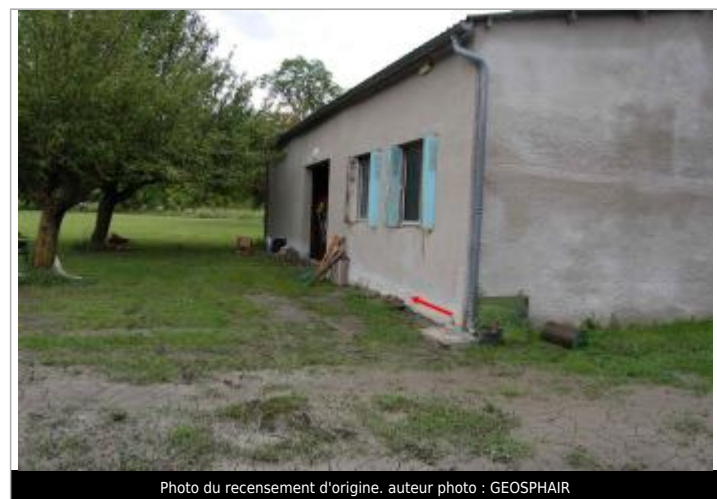
Code : GTL\_R\_8448      Date de mise à jour : 23/04/2020  
 Auteur : SPC GTL

Photo du recensement d'origine. auteur photo : GEOSPHAIR

Maximum de l'inondation : Oui  
 Visibilité : Non      État du repère : Disparu  
 Pérennité : Aucune      Repère calculé : Non  
 PHEC : Non

Méthode : Non renseigné  
 Organisme : Inconnu  
 Référence nivelée : Autre type de référence  
 Système altimétrique : NGF IGN 1969 (système normal)  
 Différence entre le niveau d'eau et la référence (en m) : 0.170 m
