Commune : **ESTENOS**

Rivière : **La Garonne**

Le village au n50.

Code : GTL_S_1820

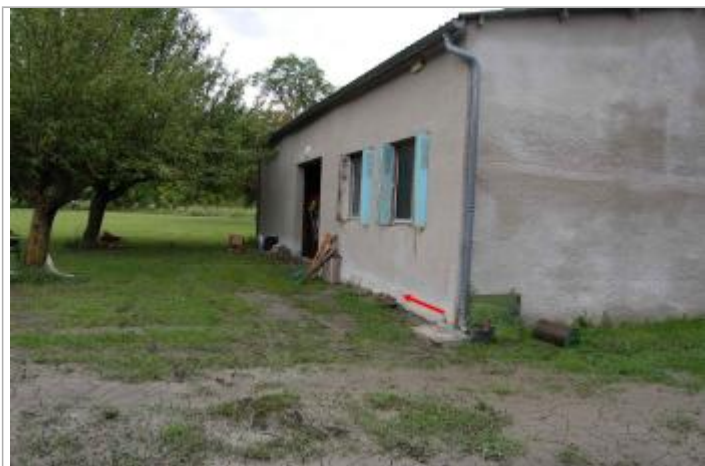
Photo du recensement d'origine. auteur photo : GEOSPHAIR

Commentaires : Laisse de crue. - commentaires photo : Le trait rouge materialise le niveau atteint par la crue. - Il y avait 0.17m au niveau du seuil du garage. Le trait rouge materialise le niveau atteint par la crue.

État du repère : Disparu

Différence entre le niveau d'eau et la référence (en m) : 0.170 m
