Commune : **ESTENOS**

Rivière : **La Garonne**

## Scierie en bordure de la RD 125.

Code : GTL\_S\_1833

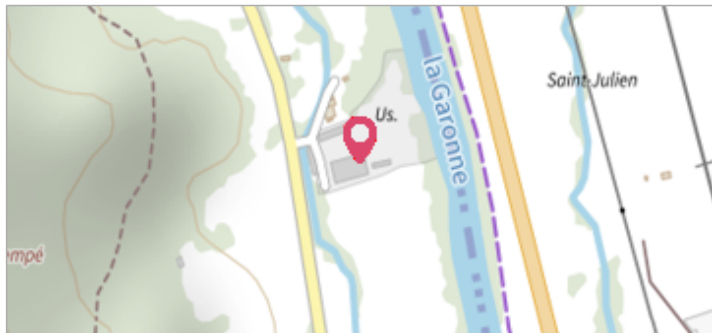
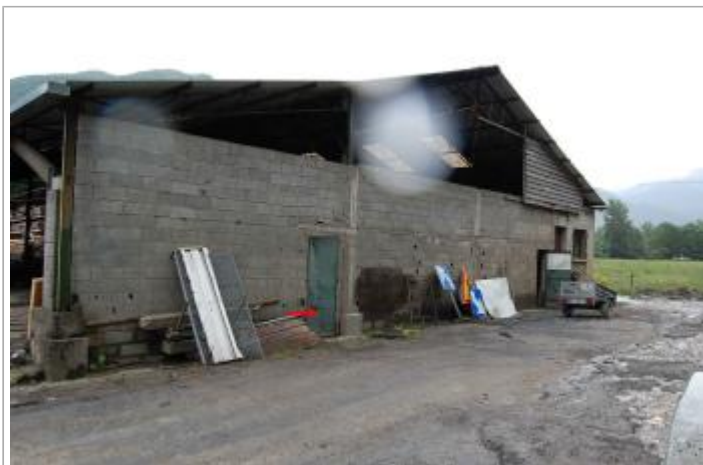
Photo du recensement d'origine. auteur photo : GEOSPHAIR

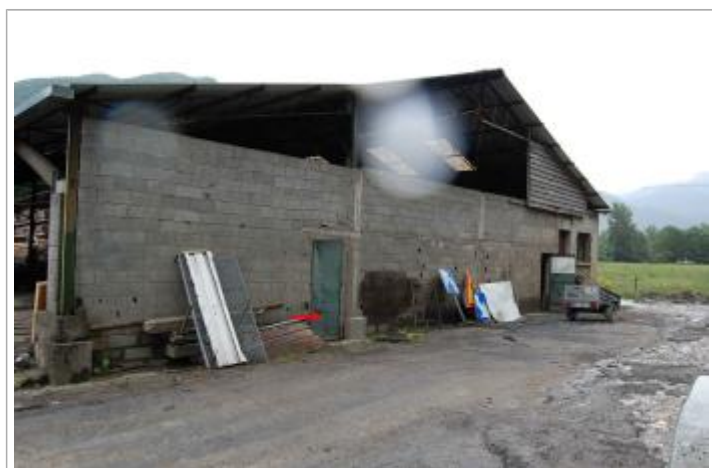
Code : GTL\_R\_8445

Nature du repère : **Laisse d'inondation**

Commentaires : Laisse de crue.

Photo du recensement d'origine. auteur photo : GEOSPHAIR

État du repère : Disparu
