Commune : FRONSAC

Chemin de Badech.

Rivière : La Garonne

1 Repère(s) sur le site**GÉNÉRAL****Unité de gestion :** Garonne-Tarn-Lot**Code :** GTL_S_1844**Date de mise à jour :** 25/08/2016**Auteur :** SPC GTL

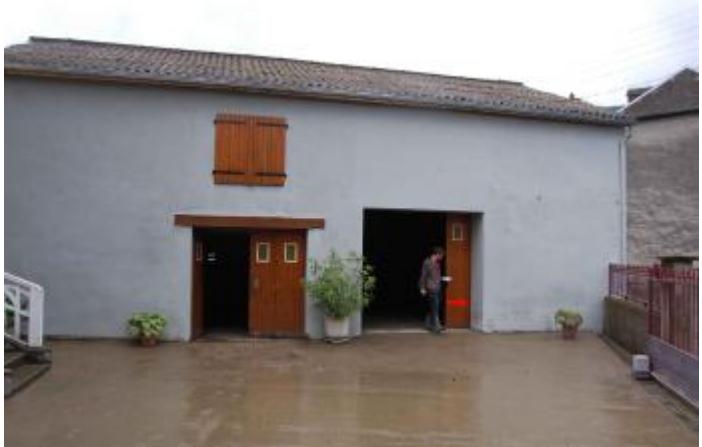
Photo du recensement d'origine. auteur photo : GEOSPHAIR

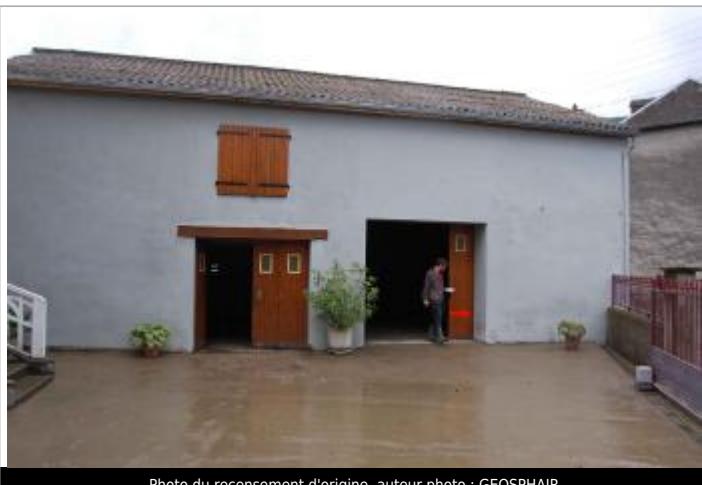
**18 Juin 2013**Nature de l'inondation : **Débordement de cours d'eau**Altitude calculée de l'eau : **non déterminé**Nature du repère : **Laisse d'inondation****Commentaires :** Laisse de crue. - commentaires photo : Vue d'ensemble. Le trait rouge matérialise le niveau atteint par la crue. - Il y avait 0.64m d'eau au niveau de la porte du garage. Le trait rouge matérialise le niveau atteint par la crue.**GÉNÉRAL****Code :** GTL_R_8460**Auteur :** SPC GTL**Date de mise à jour :**

Photo du recensement d'origine. auteur photo : GEOSPHAIR
