Commune : **FRONSAC**

## Chemin de Badech.

### GÉNÉRAL

**Code :** GTL\_S\_1844

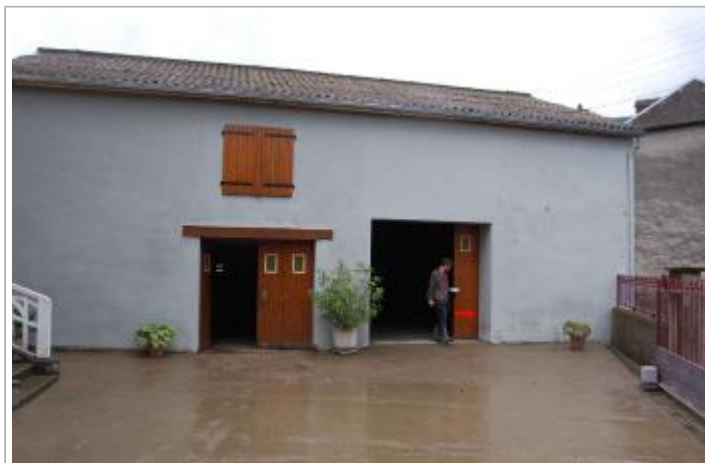
Photo du recensement d'origine. auteur photo : GEOSPHAIR

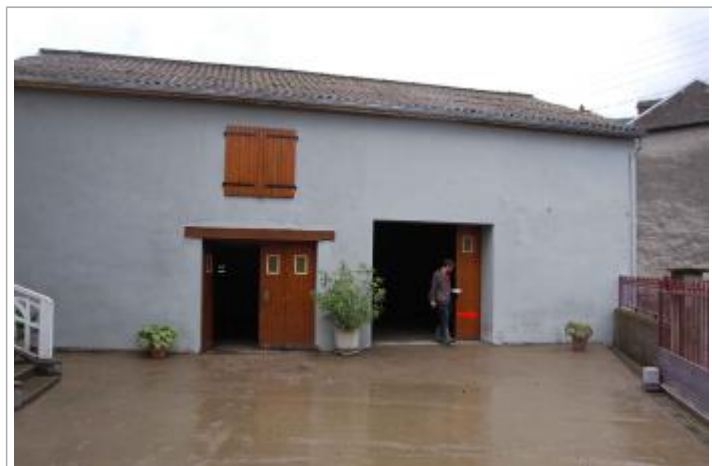
**Commentaires :** Laisse de crue. - commentaires photo : Vue d'ensemble. Le trait rouge materialise le niveau atteint par la crue. - Il y avait 0.64m d'eau au niveau de la porte du garage. Le trait rouge materialise le niveau atteint par la crue.

Photo du recensement d'origine. auteur photo : GEOSPHAIR
