Commune : **FRONSAC** | Rivière : **La Garonne**

Chemin de Broucas- terrain de tennis.

Unité de gestion : Garonne-Tarn-Lot
 Code : GTL_S_1849 Date de mise à jour : 25/08/2016
 Auteur : SPC GTL

Code : GTL_R_8466 Date de mise à jour : 17/04/2018
 Auteur : SPC GTL

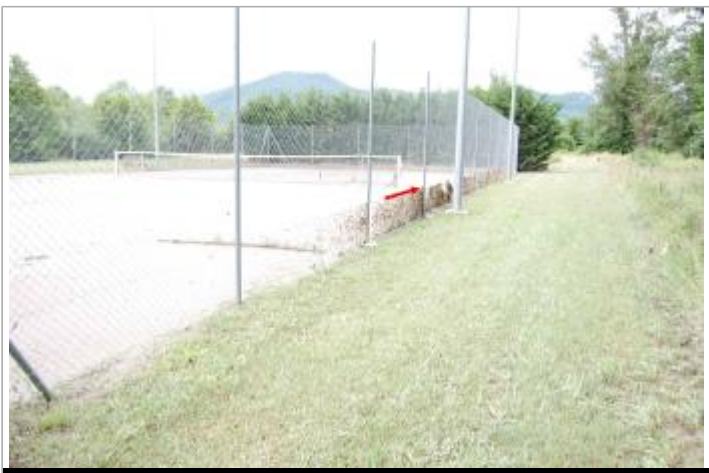
Photo du recensement d'origine. auteur photo : GEOSPHAIR

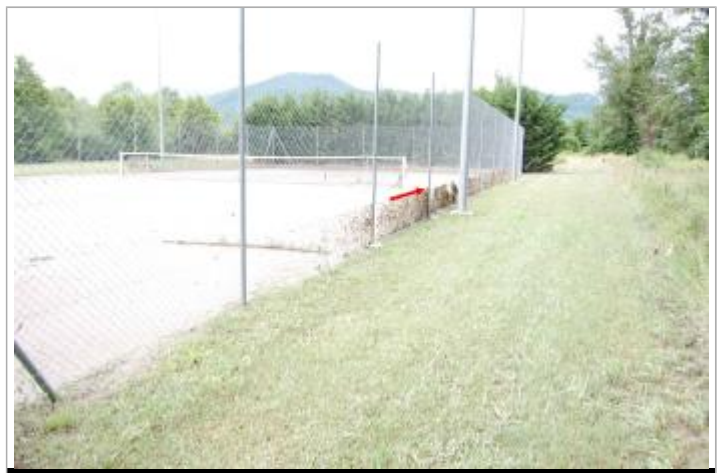
Commentaires : Laisse de crue. - commentaires photo : Trace de la crue dans le grillage- il y avait entre 0.60 et 0.70m d'eau. Le trait rouge materialise le niveau atteint par la crue.

Photo du recensement d'origine. auteur photo : GEOSPHAIR

Maximum de l'inondation : Oui
 Visibilité : Non État du repère : Disparu
 Pérennité : Aucune Repère calculé : Non
 PHEC : Non
