Commune : **LECTOURE**

Rivière : **Le Gers**

à côté du moulin de Repassac

Code : GTL_S_1881

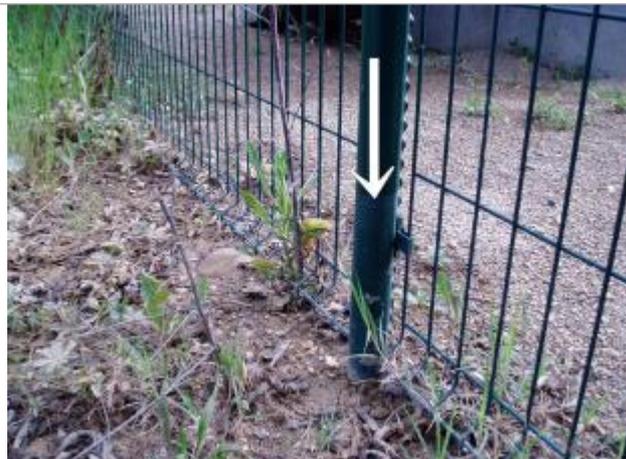
Photo du recensement d'origine. auteur photo : Klaus MARONNA

Commentaires : commentaires photo : Zoom sur la trace qui est à 0.26m du sol et à 1.70m en dessous du sommet du poteau.,Vue en direction du Gers. Sur le poteau indiqué par la flèche la crue a laissé une trace de boue nette.

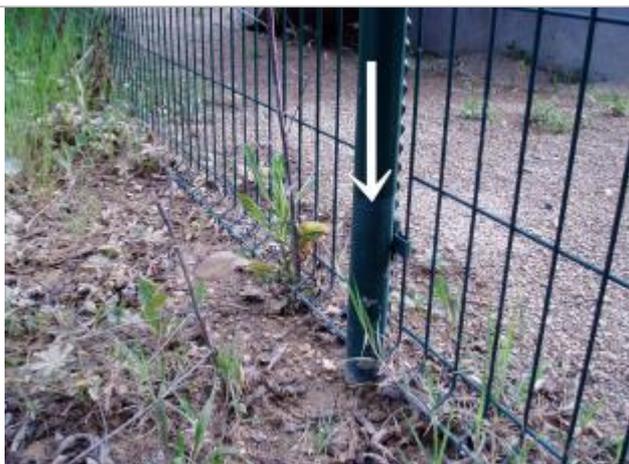
Différence entre le niveau d'eau et la référence (en m) : 0.260 m

Photo du recensement d'origine. auteur photo : Klaus MARONNA
