Commune : **LECTOURE**Rivière : **Le Gers****Flajoulet****1** Repère(s) sur le site**GÉNÉRAL**

Code : GTL_S_1883

20 janvier 2013

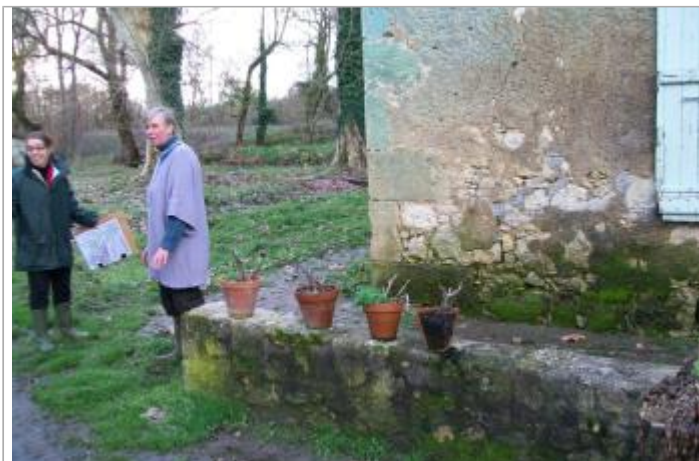
Photo du recensement d'origine. auteur photo : CACG

Nature de l'inondation : **Débordement de cours d'eau**Altitude calculée de l'eau : **non déterminé**Nature du repère : **Laisse d'inondation****Commentaires** : Trace contre le mur extérieur de la maison principale cote trottoir maison évacuée par les pompiers et inondée au rez de chaussée**GÉNÉRAL**

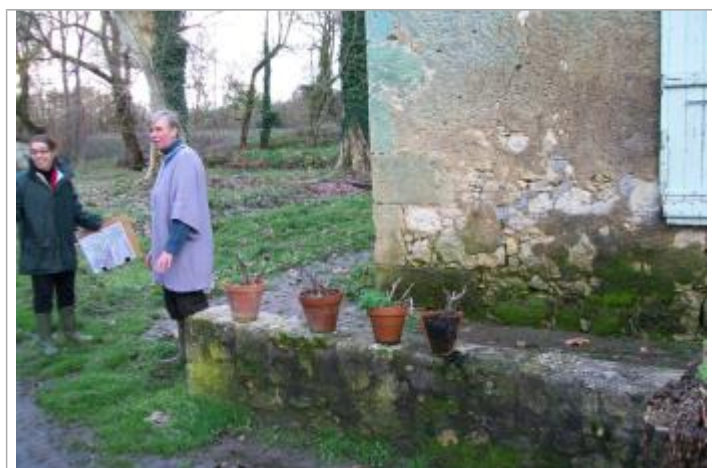
Différence entre le niveau d'eau et la référence (en m) : 0.240 m

Photo du recensement d'origine. auteur photo : CACG
