Commune : **MONTESTRUC-SUR-GERS** | Rivière : **Le Gers**

stade

Unité de gestion : Garonne-Tarn-Lot
Code : GTL_S_1921 **Date de mise à jour :** 25/08/2016
Auteur : SPC GTL

Code : GTL_R_8639 **Date de mise à jour :** 05/10/2018
Auteur : SPC GTL

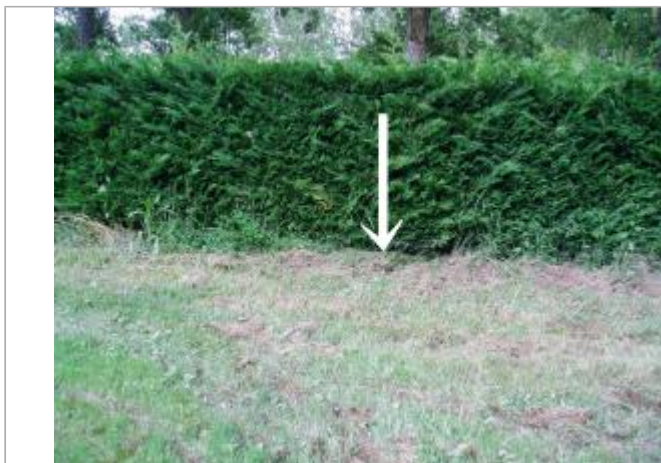
Photo du recensement d'origine. auteur photo : Klaus MARONNA

Commentaires : commentaires photo : Zoom,Vue vers l'aval. Dans la haie en bordure du stade- la crue a déposé des débris à une vingtaine de centimètres du sol. Seul la partie basse du stade a été touchée par la crue.

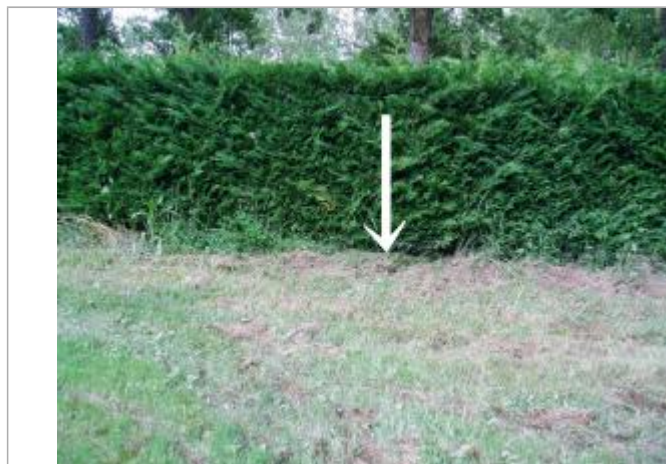
Photo du recensement d'origine. auteur photo : Klaus MARONNA

Maximum de l'inondation : Oui
Visibilité : Non **État du repère :** Disparu
Pérennité : Aucune **Repère calculé :** Non
PHEC : Non
