Commune : **LE PASSAGE**

Rivière : **La Garonne**

pont canal (rive gauche - face amont)

Code : GTL_S_1924

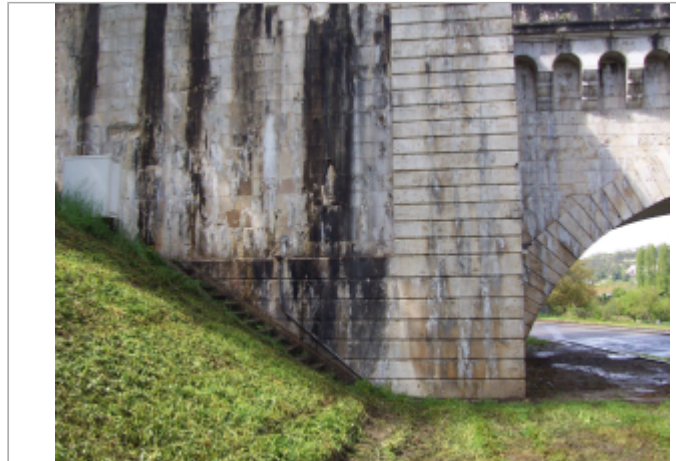
Photo du recensement d'origine. auteur photo : Risque et Territoire

4 Juin 1855

Altitude calculée de l'eau : **46.3 m**

Nature du repère : **Marque gravée**

État du repère : Mauvais

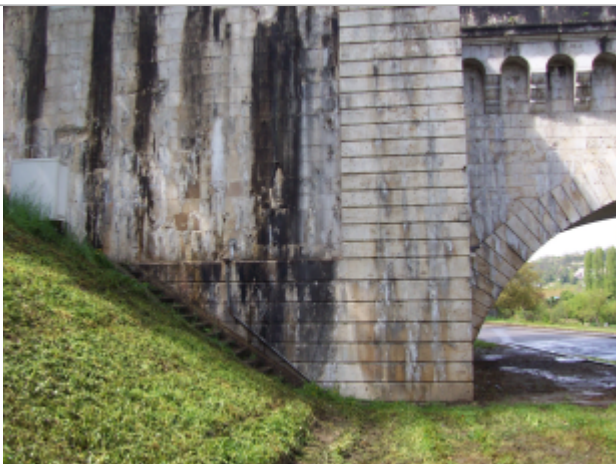
Pérennité : Moyenne

Photo du recensement d'origine. auteur photo : Risque et Territoire

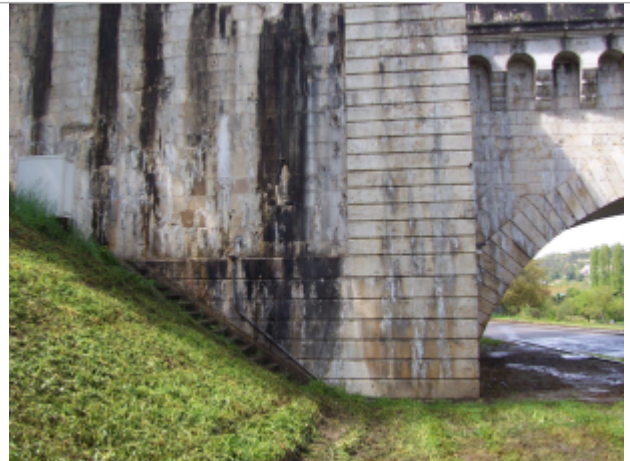
Photo du recensement d'origine, auteur photo : Risque et Territoire

**13 Mai 1856**Altitude calculée de l'eau : **45.4 m**Nature de l'inondation : **Débordement de cours d'eau**Nature du repère : **Marque gravée****Commentaires :** Source : Nivellement de la Garonne entre le pont de Port Sainte Marie et le pont canal d'Agen - Service du Nivellement Général de la France - Septembre 1964. Présence de repère pour les crues de 1855 et 1856.**GÉNÉRAL****Code :** GTL_R_174**Date de mise à jour :****Auteur :** SPC GTL

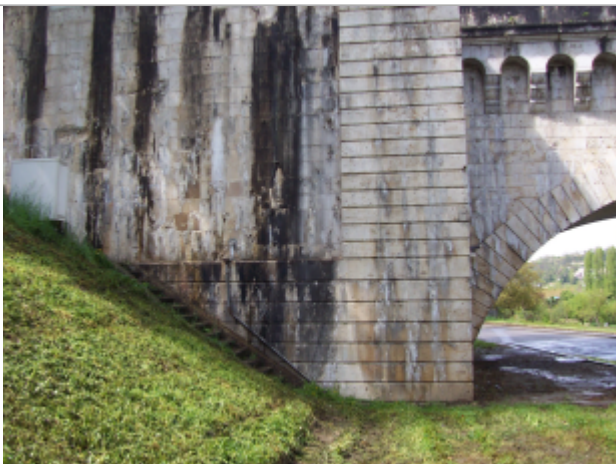
MARQUE**Maximum de l'inondation :** Oui**Visibilité :** Oui**État du repère :** Mauvais**Pérennité :** Aucune**Repère calculé :** Non**PHEC :** Non renseigné**SOURCE DE REPÉRAGE : - -****Type de repérage :** Non renseigné**Organisme :** Inconnu**NIVELLEMENT D'ORIGINE****Méthode :** Non renseigné**Organisme :** Inconnu**Référence nivelée :** Marque d'inondation**Système altimétrique :** NGF IGN 1969 (système normal)**Altitude de la référence (en m) :** 45.400 m**Altitude calculée de l'eau (en m) :** 45.4

Photo du recensement d'origine, auteur photo : Risque et Territoire

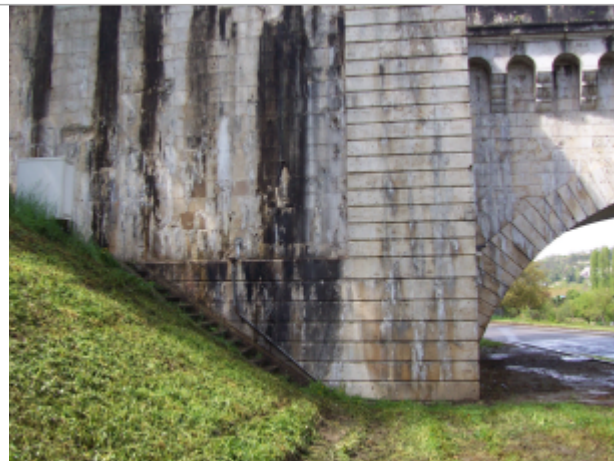
Photo du recensement d'origine, auteur photo : Risque et Territoire

**31 Mai 1856**Nature de l'inondation : **Débordement de cours d'eau**Altitude calculée de l'eau : **45.41 m**Nature du repère : **Marque gravée****Commentaires :** Source: Nivellement de la Garonne entre le pont de Port Sainte Marie et le pont canal d'Agen - Service du Nivellement Général de la France - Septembre 1964. Présence de repère pour les crues de 1855 et 1856.**GÉNÉRAL****Code :** GTL_R_180**Date de mise à jour :****Auteur :** SPC GTL

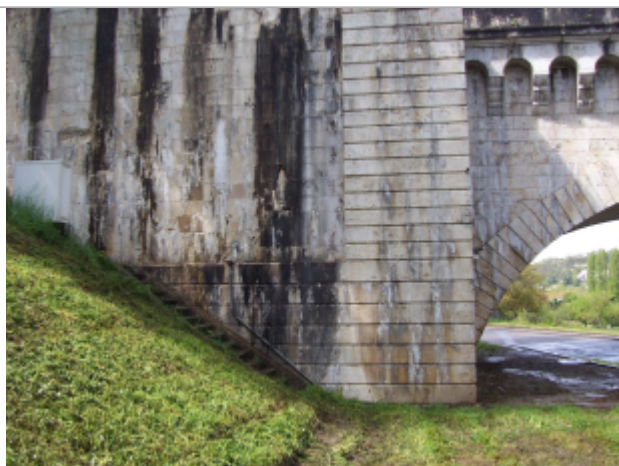
MARQUE**Maximum de l'inondation :** Oui**Visibilité :** Oui**État du repère :** Mauvais**Pérennité :** Aucune**Repère calculé :** Non**PHEC :** Non renseigné**SOURCE DE REPÉRAGE : - -****Type de repérage :** Non renseigné**Organisme :** Inconnu**NIVELLEMENT D'ORIGINE****Méthode :** Non renseigné**Organisme :** Inconnu**Référence nivelée :** Marque d'inondation**Système altimétrique :** NGF IGN 1969 (système normal)**Altitude de la référence (en m) :** 45.410 m**Altitude calculée de l'eau (en m) :** 45.41

Photo du recensement d'origine, auteur photo : Risque et Territoire

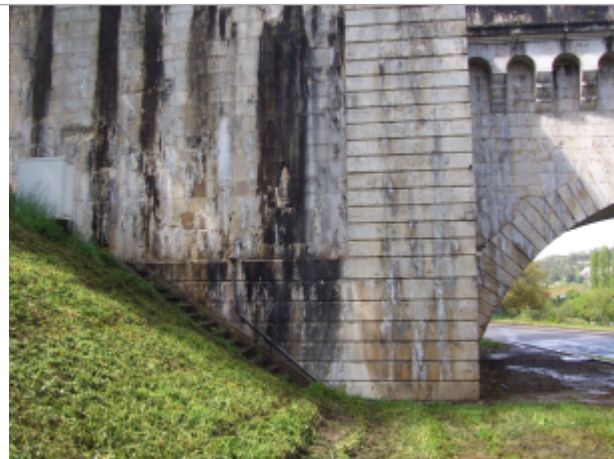
Photo du recensement d'origine. auteur photo : Risque et Territoire

**4 Février 1952**Nature de l'inondation : **Débordement de cours d'eau**Altitude calculée de l'eau : **non déterminé**Nature du repère : **Marque peinture ou encre****Commentaires :** Epaisseur d'eau estimée.**GÉNÉRAL****Code :** GTL_R_2388**Date de mise à jour :****Auteur :** SPC GTL

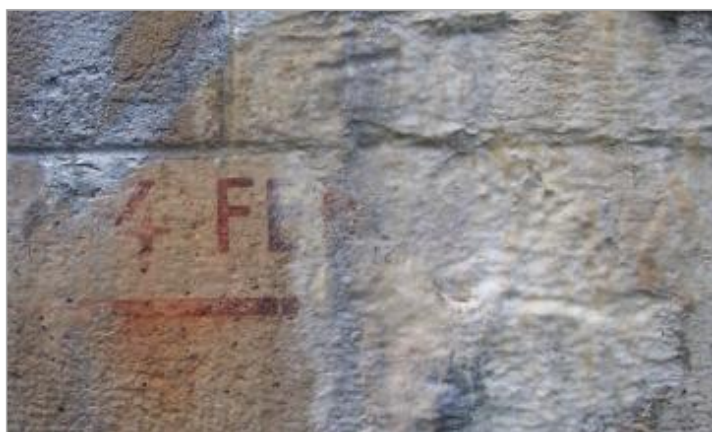
MARQUE**Maximum de l'inondation :** Oui**Visibilité :** Oui**État du repère :** Mauvais**Pérennité :** Aucune**Repère calculé :** Non**PHEC :** Non renseigné**SOURCE DE REPÉRAGE : RECUEIL DE PHOTOGRAPHIES ET REPÈRES DE CRUE -****Type de repérage :** Campagne de terrain post-inondation**Organisme :** Bureau d'études**NIVELLEMENT D'ORIGINE****Méthode :** Non renseigné**Organisme :** Inconnu**Référence nivelée :** Autre type de référence**Système altimétrique :** NGF IGN 1969 (système normal)

Photo du recensement d'origine. auteur photo : Risque et Territoire
