Commune : MONTESTRUC-SUR-GERS

Rivière : Le Gers

Rue du 19 Mars 1962.**1** Repère(s) sur le site**GÉNÉRAL****Unité de gestion :** Garonne-Tarn-Lot**Date de mise à jour :** 25/08/2016**Code :** GTL_S_1959**Auteur :** SPC GTL

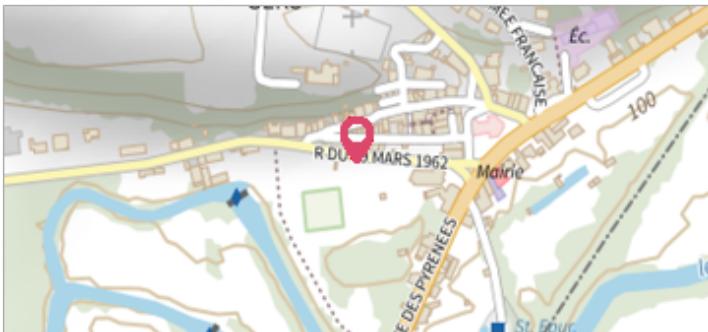
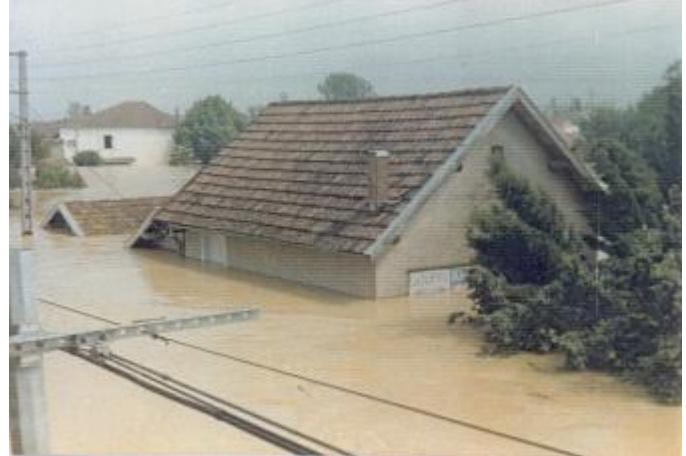
Photo du recensement d'origine. auteur photo : Klaus MARONNA

Commentaires : Photographie 1: Vue dans la rue du 19 mars 1962 pendant le maximum de la crue. Photographie 2: Vue dans la même rue après la crue. La maison à droite sur la photographie (flèche) est la même qui figure au centre de la photographie 1. Les maisons portent une trace d'humidité nette et la hauteur de submersion a avoisiné 3m. Source: collection privée Christiane Delmas.

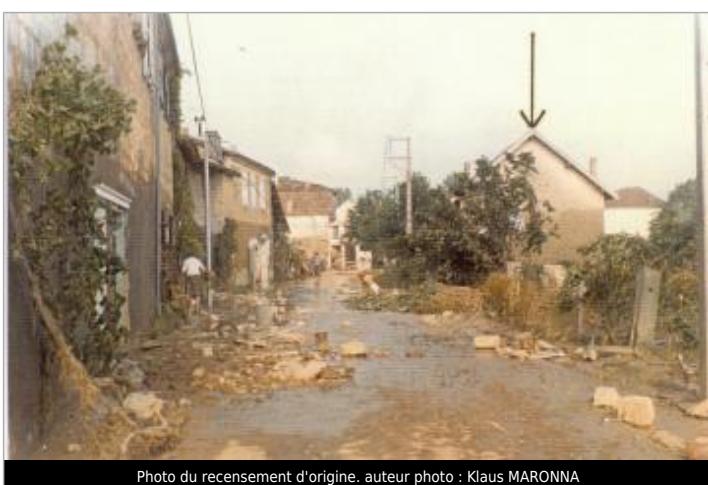
MARQUE**Maximum de l'inondation :** Oui**Visibilité :** Non**État du repère :** Disparu**Pérennité :** Aucune**Repère calculé :** Non**PHEC :** Non renseigné
