Commune : **MONTESTRUC-SUR-GERES**Rivière : **Le Gers****21 rue du 19 mars****1** Repère(s) sur le site**GÉNÉRAL****Unité de gestion :** Garonne-Tarn-Lot**Code :** GTL\_S\_1969**Date de mise à jour :** 09/10/2017**Auteur :** SPC GTL

**GÉNÉRAL****Code :** GTL\_R\_3254**Date de mise à jour :****Auteur :** SPC GTL

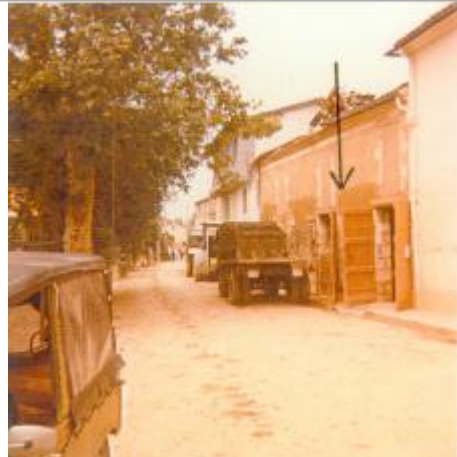
Photo du recensement d'origine. auteur photo : Klaus MARONNA

**Commentaires :** Vue depuis la N 21 dans la rue du 19 Mars 1962 (D 240) après la crue. La maison à droite sur la photographie porte une trace d'humidité (flèche) - à environ 2 - 50m du sol. Source: collection privée christiane Delmas.

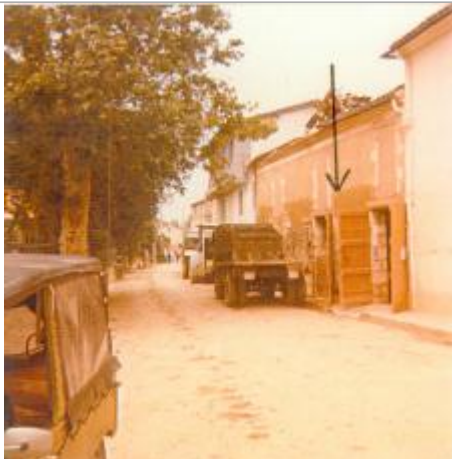
Photo du recensement d'origine. auteur photo : Klaus MARONNA
