Commune : SAINT-BEAT-LEZ

## Gendarmerie nationale - Route d'Espagne

Rivière : La Garonne

**GÉNÉRAL****Unité de gestion :** Garonne-Tarn-Lot**Code :** GTL\_S\_2090**Date de mise à jour :** 12/10/2017**Auteur :** SPC GTL

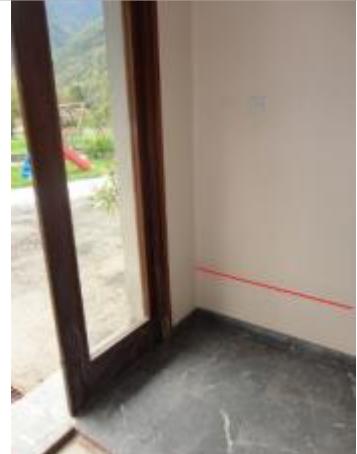
Photo du recensement d'origine, auteur photo : RTM 09 31

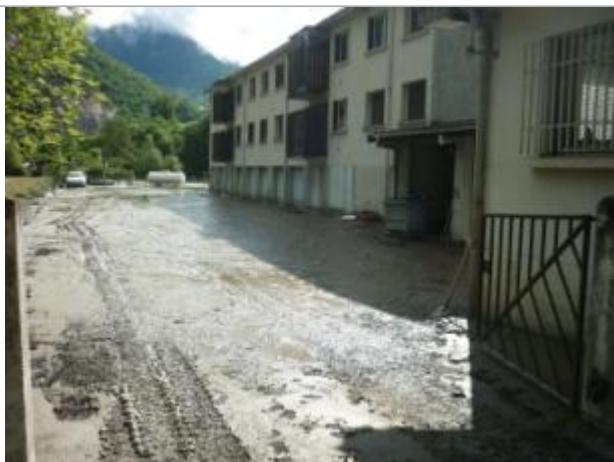
**18 Mai 2013**Nature de l'inondation : **Débordement de cours d'eau**Altitude calculée de l'eau : **non déterminé**Nature du repère : **Laisse d'inondation****Commentaires :** L'eau est mont?e jusqu'? la deuxième marche de l'escalier du rez de chauss?e ? l'entr?e ouest (accueil). 45 cm mesur?s par rapport au seuil du hall d'entr?e est (logements de la gendarmerie)**GÉNÉRAL****Code :** GTL\_R\_8750**Auteur :** SPC GTL**Date de mise à jour :**

Photo du recensement d'origine, auteur photo : RTM 09 31
