Commune : FLEURANCE

Stade de Football

Code: GTL_S_2217 Date de mise à jour: 09/10/2017

Rivière : Le Gers

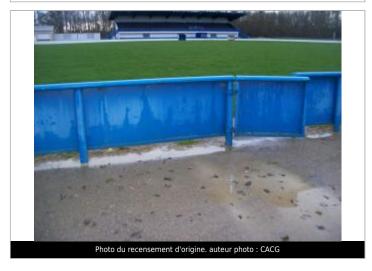
Commentaires : Trace de la crue sur le piquet

Nature du repère : Laisse d'inondation

Visibilité : Oui État du repère : Disparu Pérennité : Aucune Repère calculé : Non

Différence entre le niveau d'eau et la référence (en m) : 0.500 m
