Commune : SAINT-GAUDENS

Rivière : La Garonne

Centre equestre en aval du lac.

Code : GTL_S_2235

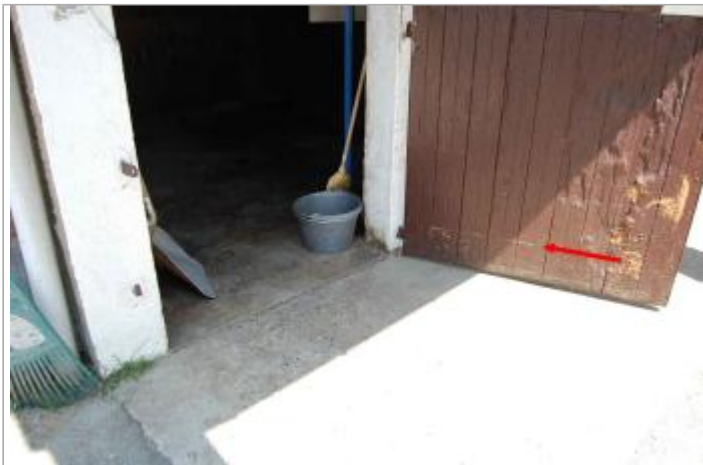
Photo du recensement d'origine. auteur photo : GEOSPHAIR

Commentaires : Laisse de crue - commentaires photo : Vue d'ensemble. Le trait rouge materialise le niveau atteint par la crue. - Dans le premier bax- il y avait environ 0.23m d'eau. Le trait rouge materialise le niveau atteint par la crue. Le centre a ete inonde par le debordement du lac.

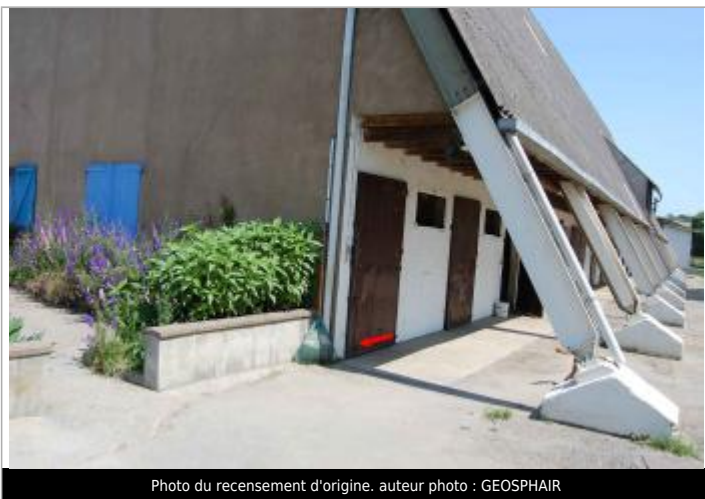
Différence entre le niveau d'eau et la référence (en m) : 0.230 m

Photo du recensement d'origine. auteur photo : GEOSPHAIR
