Commune : **FLEURANCE**

Guichet de l'hippodrome

Rivière : **Le Gers****1** Repère(s) sur le site**GÉNÉRAL****Unité de gestion :** Garonne-Tarn-Lot**Code :** GTL_S_2241**Date de mise à jour :** 09/10/2017**Auteur :** SPC GTL

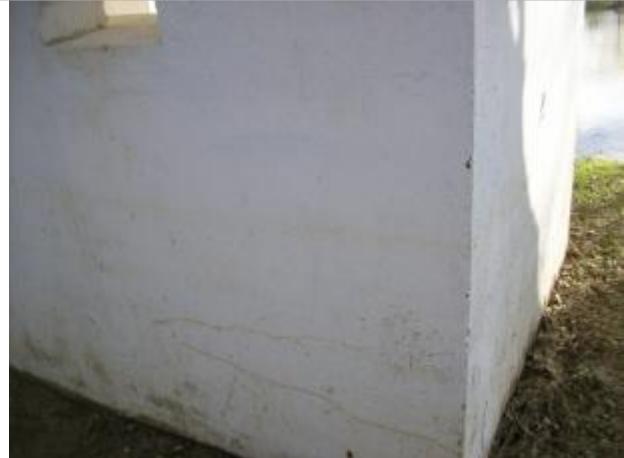
Photo du recensement d'origine. auteur photo : CACG

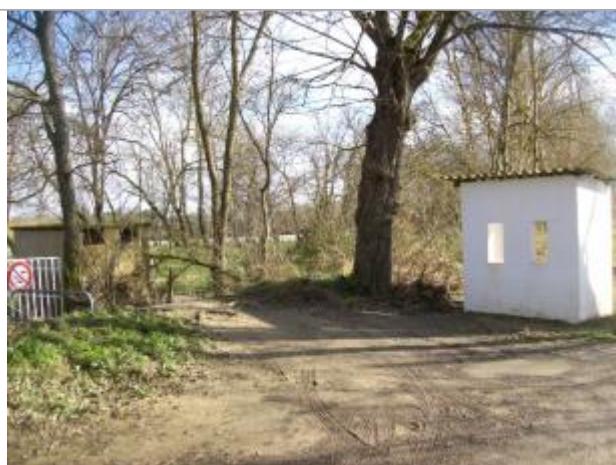
**20 Janvier 2013**Nature de l'inondation : **Débordement de cours d'eau**Altitude calculée de l'eau : **non déterminé**Nature du repère : **Laisse d'inondation****Commentaires :** trace de la crue sur le mur du guichet**GÉNÉRAL****Code :** GTL_R_7723**Date de mise à jour :****Auteur :** SPC GTL

Photo du recensement d'origine. auteur photo : CACG
