Commune : **SAINT-GAUDENS**Rivière : **La Garonne****Club de tir Saint Gaudinois.****1** Repère(s) sur le site**GÉNÉRAL****Unité de gestion :** Garonne-Tarn-Lot**Code :** GTL\_S\_2243**Date de mise à jour :** 25/08/2016**Auteur :** SPC GTL

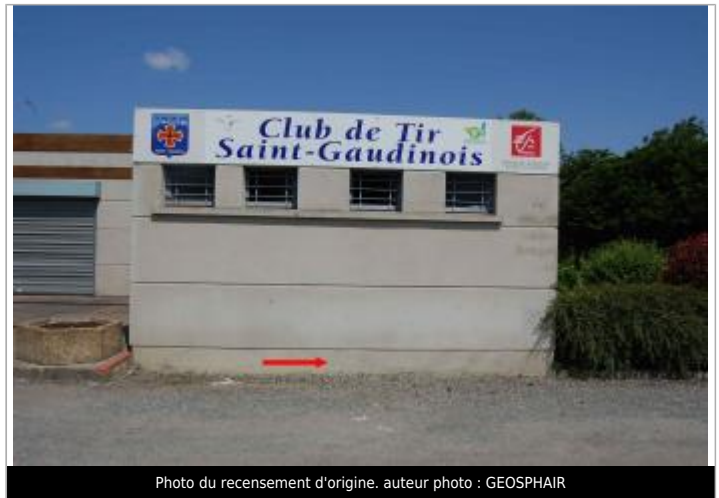
Photo du recensement d'origine. auteur photo : GEOSPHAIR

**19 Juin 2013**Nature de l'inondation : **Débordement de cours d'eau**Altitude calculée de l'eau : **non déterminé**Nature du repère : **Laisse d'inondation****Commentaires :** Laisse de crue - commentaires photo : Vue d'ensemble. Le trait rouge matérialise le niveau atteint par la crue. - Il y avait 0.18m d'eau au pied du bâtiment. Le trait rouge matérialise le niveau atteint par la crue.**GÉNÉRAL****Code :** GTL\_R\_8534**Date de mise à jour :****Auteur :** SPC GTL

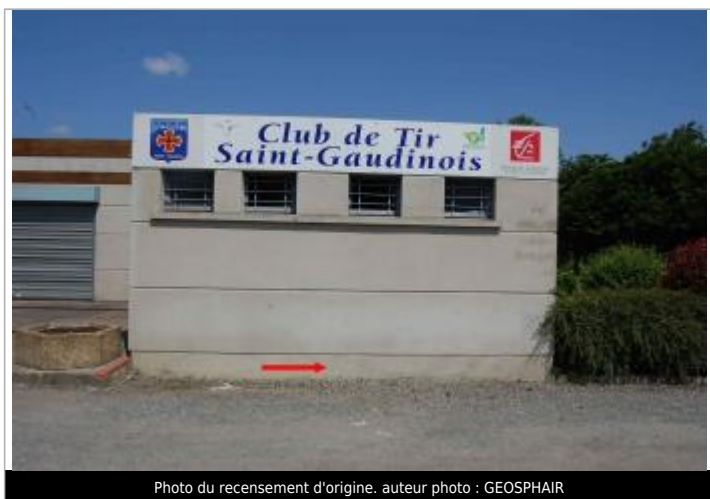
**MARQUE****Maximum de l'inondation :** Oui**Visibilité :** Non**État du repère :** Disparu**Pérennité :** Aucune**Repère calculé :** Non**PHEC :** Non**SOURCE DE REPÉRAGE : - -****Type de repérage :** Non renseigné**Organisme :** GEOSPHAIR**NIVELLEMENT D'ORIGINE****Méthode :** Non renseigné**Organisme :** Inconnu**Référence nivelée :** Autre type de référence**Système altimétrique :** NGF IGN 1969 (système normal)**Différence entre le niveau d'eau et la référence (en m) :** 0.180 m

Photo du recensement d'origine. auteur photo : GEOSPHAIR
