Commune : **GOUSSE** | Rivière : **L' Adour**

**lavoir**

Unité de gestion : Gironde-Adour-Dordogne  
 Code : GTL\_S\_23      Date de mise à jour : 26/08/2016  
 Auteur : SPC GTL

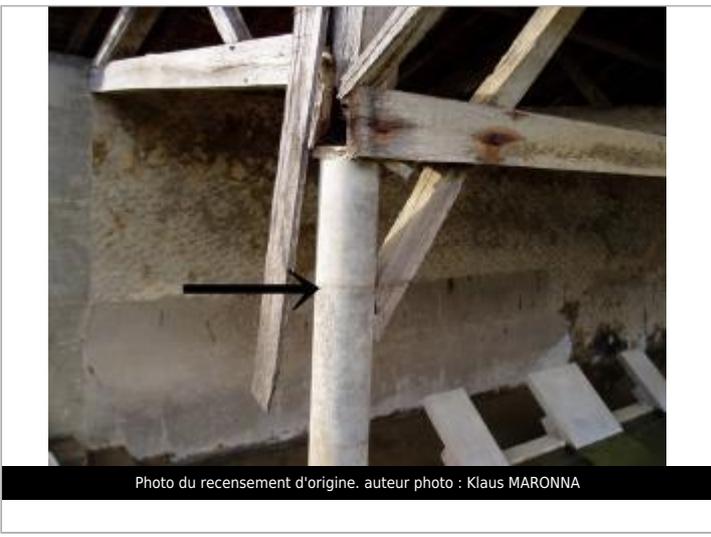
**Commentaires :** commentaires photo : La trace est à 1.43m du socle qui porte le pilier et elle est à 0.44m en dessous de son sommet., Sur un des piliers du lavoir- la crue a laissé une trace nette (voir zoom).

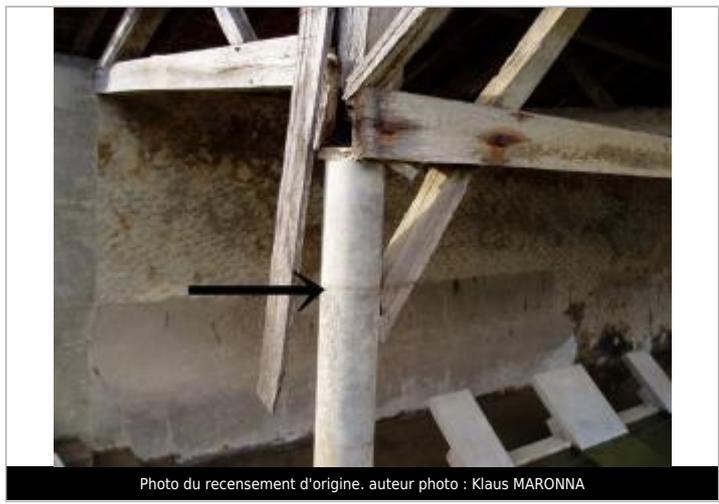
Code : GTL\_R\_7966      Date de mise à jour : 05/10/2021  
 Auteur : SPC GTL

Maximum de l'inondation : Oui  
 Visibilité : Non      État du repère : Disparu  
 Pérennité : Aucune      Repère calculé : Non  
 PHEC : Non
