Commune : SAINT-GAUDENS

Rivière : La Garonne

## Rue Clement Ader- ancienne filature.

Code : GTL\_S\_2355

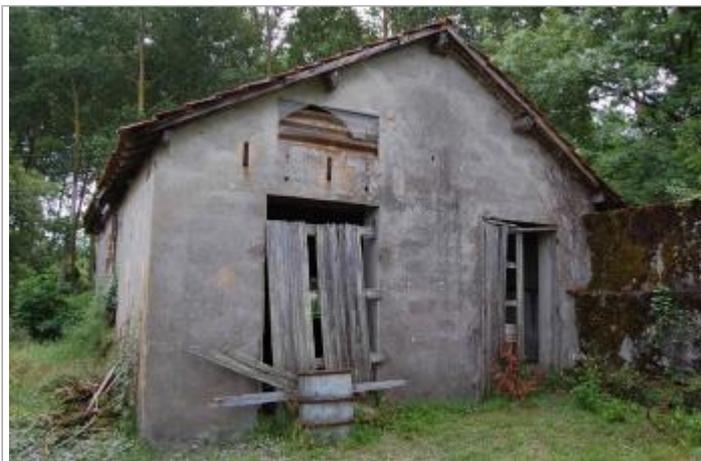
Photo du recensement d'origine. auteur photo : GEOSPHAIR

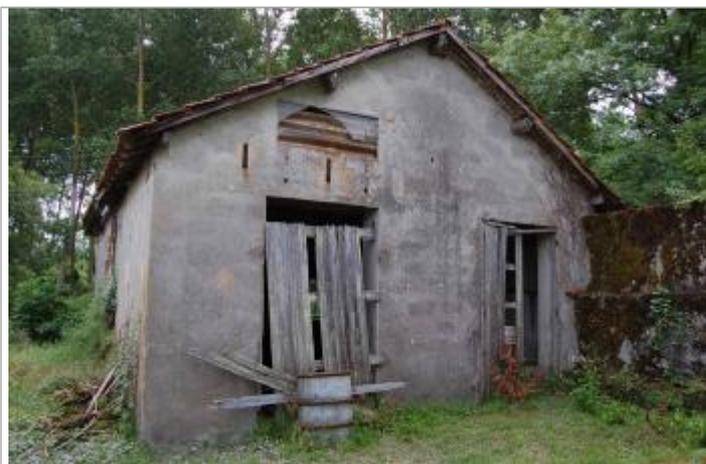
Commentaires : Laisse de crue. - commentaires photo : Vue d'ensemble du bâtiment. - Lors de la crue- il y a eu 0.73 d'eau a l'interieur du bâtiment.

État du repère : Disparu

Différence entre le niveau d'eau et la référence (en m) : 0.730 m

Photo du recensement d'origine. auteur photo : GEOSPHAIR
