Commune : **SAINT-GAUDENS**

Rivière : **La Garonne**

## En aval de la RD 5

Code : GTL\_S\_2366

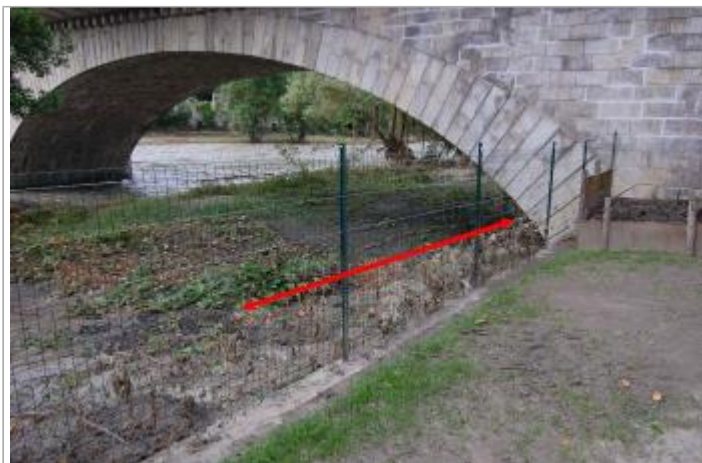
Photo du recensement d'origine. auteur photo : GEOSPHAIR

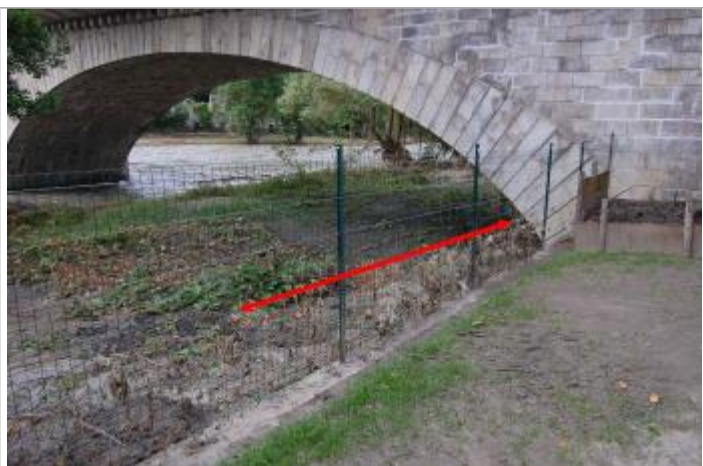
Nature du repère : **Laisse d'inondation**

Commentaires : Laisse de crue. - commentaires photo : Traces de la crue dans les grillages. Le trait rouge materialise le niveau atteint par la crue.

État du repère : Disparu

Photo du recensement d'origine. auteur photo : GEOSPHAIR
