Commune : SAINT-GAUDENS

Rivière : La Garonne

## Rue des filateurs- chez Mme Ousset.

Code : GTL\_S\_2376

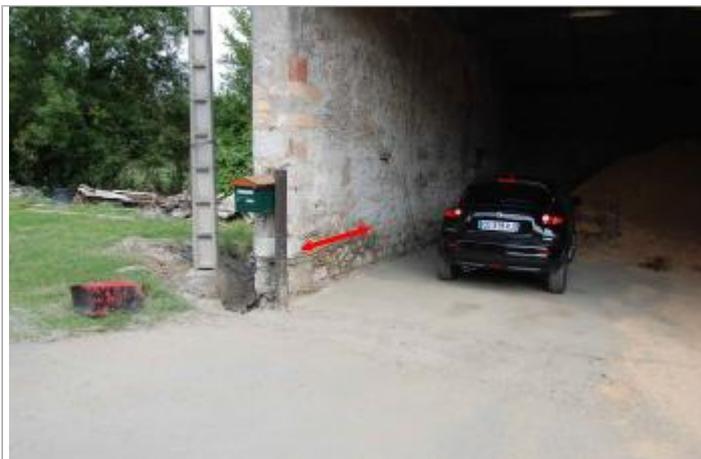
Photo du recensement d'origine. auteur photo : GEOSPHAIR

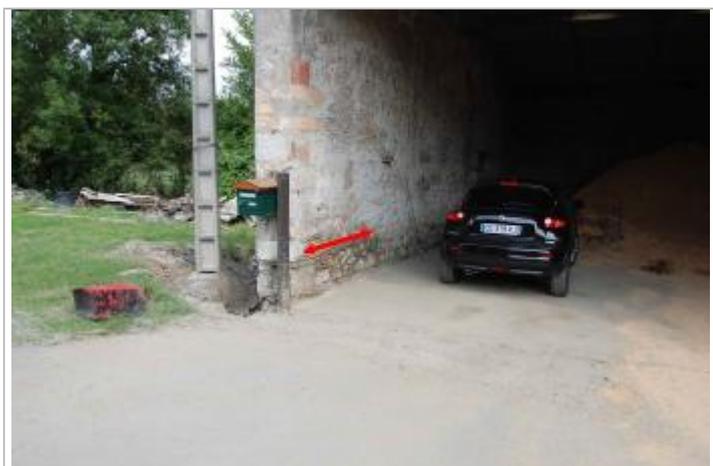
Commentaires : Laisse de crue. - commentaires photo : Vue d'ensemble. Le trait rouge materialise le niveau atteint par la crue. - Lors de la crue- il y avait 0.70 m au niveau du seuil du garage (trait rouge).

Photo du recensement d'origine. auteur photo : GEOSPHAIR

État du repère : Disparu

Différence entre le niveau d'eau et la référence (en m) : 0.700 m
