| | Commune : MIRAMONT-DE-COMMINGES | Rivière : La Garonne |
| | Secteur Mar rouge. | |

Unité de gestion : Garonne-Tarn-Lot
 Code : GTL_S_2425 Date de mise à jour : 25/08/2016
 Auteur : SPC GTL

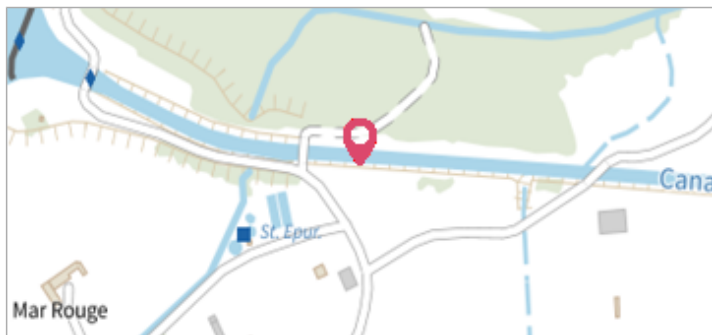
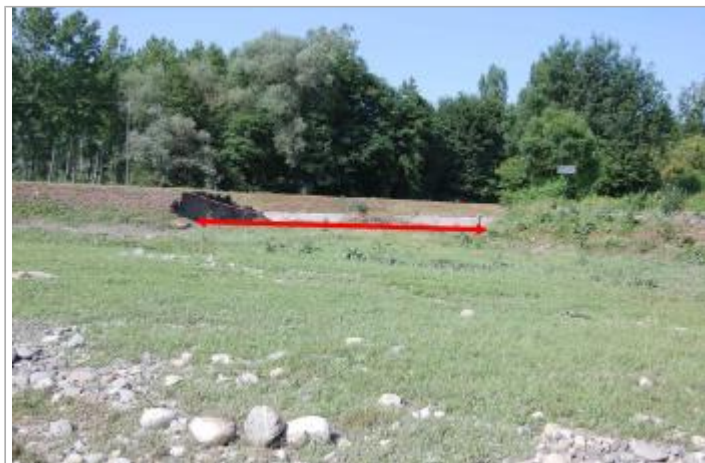
Photo du recensement d'origine. auteur photo : GEOSPHAIR

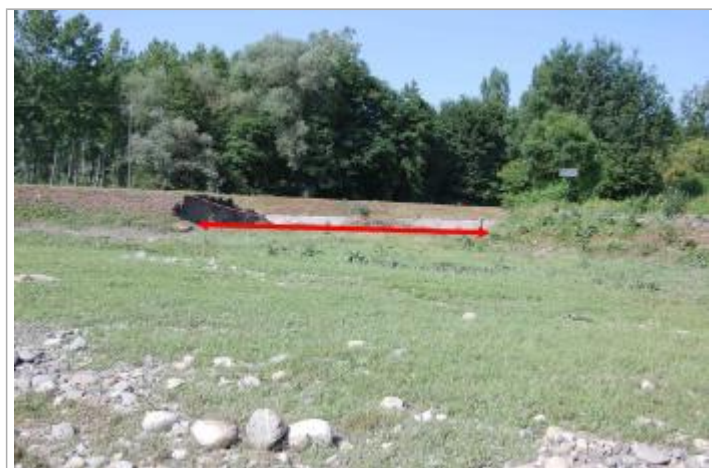
Commentaires : Laisse de crue. - commentaires photo : La digue du canal d'alimentation a été emportée par la crue sur une dizaine de mètres (trait rouge).

Photo du recensement d'origine. auteur photo : GEOSPHAIR
