Commune : **ESTANCARBON**Rivière : **La Garonne****Lieu-dit La Rivière, chemin d'accès à la rivière****1** Repère(s) sur le site**GÉNÉRAL****Unité de gestion** : Garonne-Tarn-Lot**Code** : GTL\_S\_2473**Date de mise à jour** : 16/01/2018**Auteur** : SPC GTL

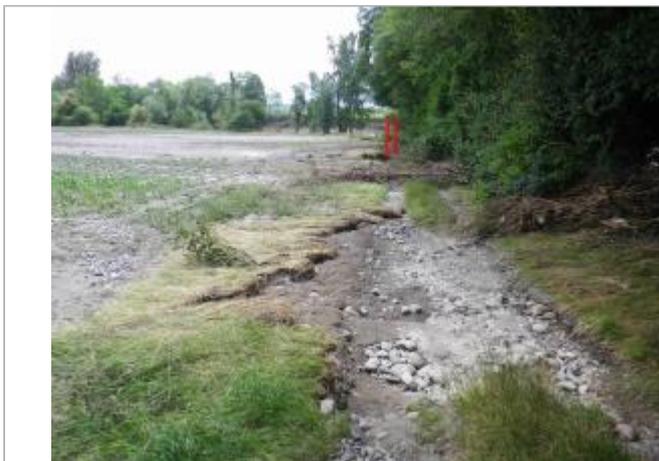
Photo du recensement d'origine. auteur photo : GEOSPHAIR

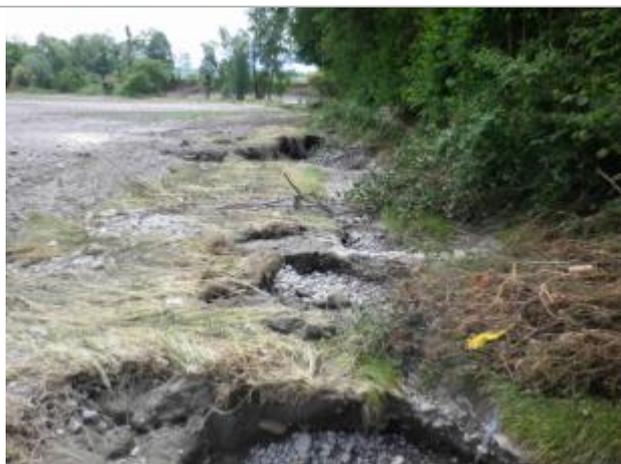
**19 Juin 2013**Nature de l'inondation : **Débordement de cours d'eau**Altitude calculée de l'eau : **non déterminé**Nature du repère : **Laisse d'inondation****Commentaires** : Laisse de crue. - commentaires photo : Zoom- les courants ont creuse le chemin. - Chemin decapé par la crue (la fleche rouge indique l'emplacement du zoom). Il est bon de noter les importants depots limoneux dans les champs.**GÉNÉRAL****Code** : GTL\_R\_8600**Date de mise à jour** :**Auteur** : SPC GTL

Photo du recensement d'origine. auteur photo : GEOSPHAIR
