Commune : **ESTANCARBON**

Rivière : **La Garonne**

## Lieu-dit La Rivière, chemin d'accès à la rivière

**Code :** GTL\_S\_2473

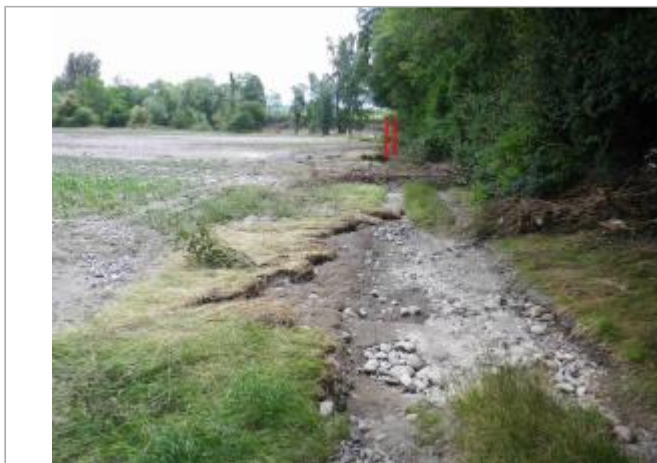
Photo du recensement d'origine. auteur photo : GEOSPHAIR

**Commentaires :** Laisse de crue. - commentaires photo : Zoom- les courants ont creusé le chemin. - Chemin decapé par la crue (la flèche rouge indique l'emplacement du zoom). Il est bon de noter les importants dépôts limoneux dans les champs.

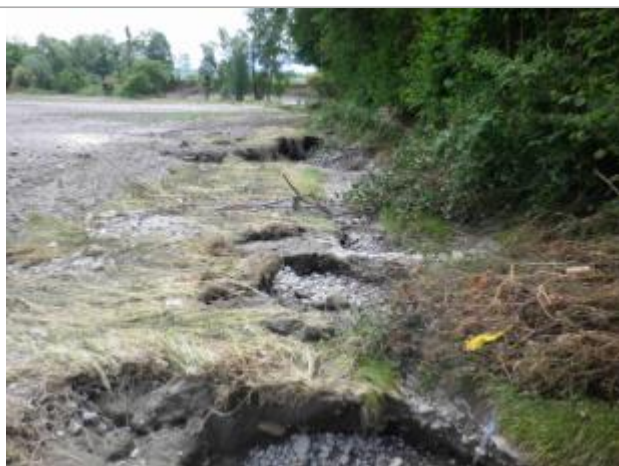
Photo du recensement d'origine. auteur photo : GEOSPHAIR
