Commune : ESTANCARBON

Rivière : La Garonne

Lieu dit Les Batignats- point de débordement.

1 Repère(s) sur le site**GÉNÉRAL****Unité de gestion :** Garonne-Tarn-Lot**Code :** GTL_S_2512**Date de mise à jour :** 25/08/2016**Auteur :** SPC GTL

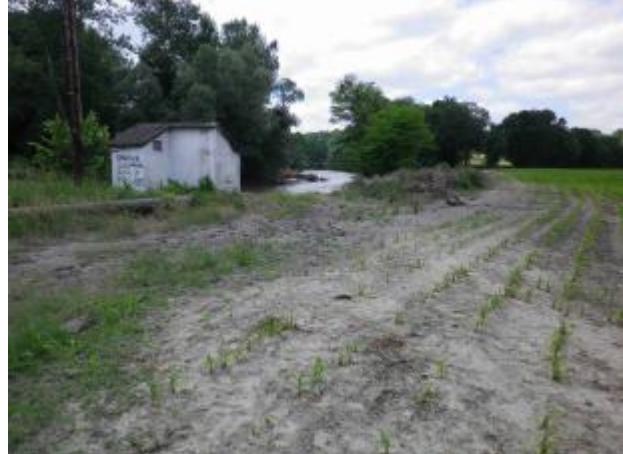
Photo du recensement d'origine. auteur photo : GEOSPHAIR

Commentaires : Laisse de crue. - commentaires photo : Le trait rouge montre le niveau atteint par la crue au niveau de la porte de la station de pompage (0.40 m) - Vue depuis l'aval sur le point de débordement. - Vue amont de la rivière- sur le bras gauche de la rivière. Au centre de la photographie- important amas d'arbre à la pointe amont de l'île.

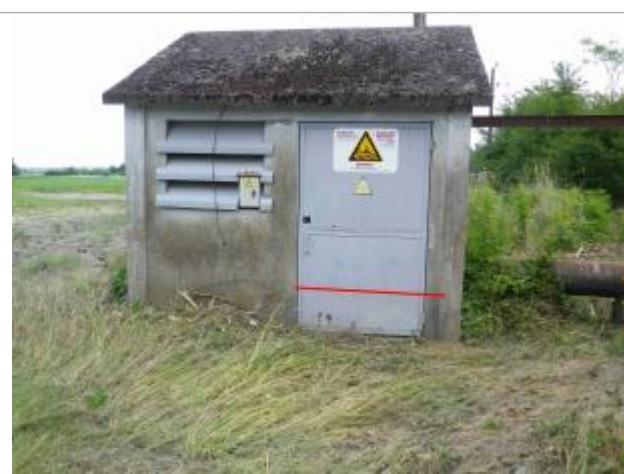
Photo du recensement d'origine. auteur photo : GEOSPHAIR
