Commune : **POINTIS-INARD**Rivière : **La Garonne****Ancienne papeterie du Viconte- chausse de l'usine hydroelectrique.****1** Repère(s) sur le site**GÉNÉRAL****Unité de gestion :** Garonne-Tarn-Lot**Code :** GTL\_S\_2536**Date de mise à jour :** 25/08/2016**Auteur :** SPC GTL

**GÉNÉRAL****Code :** GTL\_R\_8607**Date de mise à jour :****Auteur :** SPC GTL

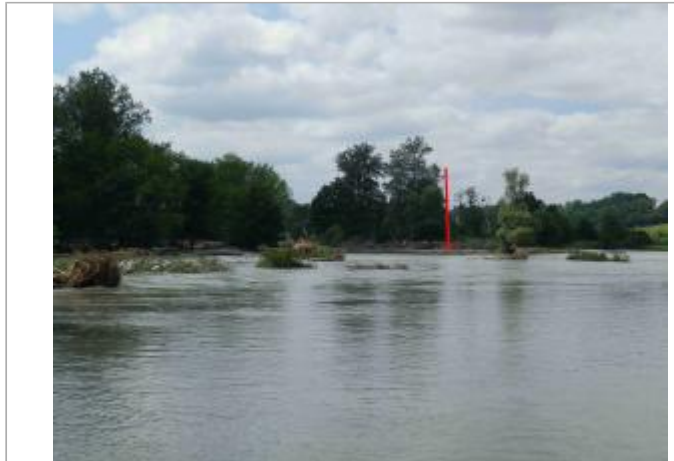
Photo du recensement d'origine. auteur photo : GEOSPHAIR

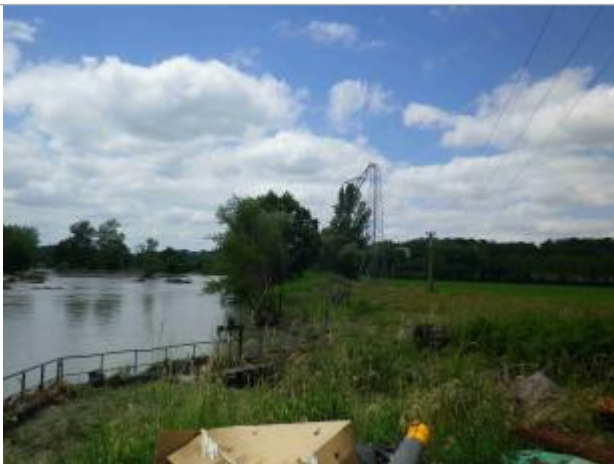
**Commentaires :** Laisse de crue. Pylône électrique(au centre de la photographie) détruit par un arbre quille qui a accroché les fils électriques. - Forte érosion de l'île qui entraîne un contournement de la chaussée. La flèche rouge localise l'érosion. - Photographie de la chaussée encore submergée. A noter l'amoncellement de troncs et d'arbres entiers. Le trait rouge matérialise l'emplacement de la chaussée.

Photo du recensement d'origine. auteur photo : GEOSPHAIR
